# ACIDENTE RADIOLÓGICO COM IODO-131 NAS INSTALAÇÕES DA DIVISÃO DE RADIOISÓTOPOS DO IPEN-CNEN/SP

Matias Puga Sanches & Demerval Leônidas Rodrigues  
Instituto de Pesquisas Energéticas e Nucleares - IPEN-CNEN/SP  
Travessa R # 400, Butantã, CEP 05508-900, São Paulo-SP-Brasil  
E-mail: msanches@net.ipen.br; dlrodri@net.ipen.br

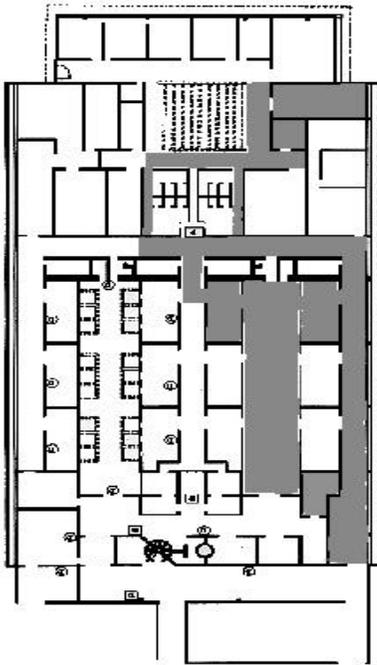
Figura 1: Áreas contaminadas da TPI.

As áreas da instalação hachureadas na figura 1 e seis pessoas, trabalhadores da TPI, foram contaminadas, porém não foram observadas contaminações radioativas em áreas externas ao edifício da TPI.

em uma das áreas demarcadas na figura 1, realizou a auto-monitoração individual, para verificar a possibilidade de contaminação radioativa em seu corpo e vestimentas. Surpreendentemente constatou níveis de contaminação radioativa elevados em partes do corpo e vestimentas, comunicando o fato imediatamente ao técnico de radioproteção que exercia tarefas na instalação, que providenciou a descontaminação individual, consistindo de banho com água e sabão neutro.
