ARCAL LXVIII "SEGURIDAD DE REACTORES DE INVESTIGACION"

**"SAFETY OF RESEARCH REACTORS:
THE IEA-R1 ROTATING EQUIPMENT CONTINUOUS VIBRATION
MONITORING SYSTEM."**

IPEN-CNEN/SP - BRASIL

**IPEN, LIMA, PERU
25 - 29, NOVIEMBRE, 2002**

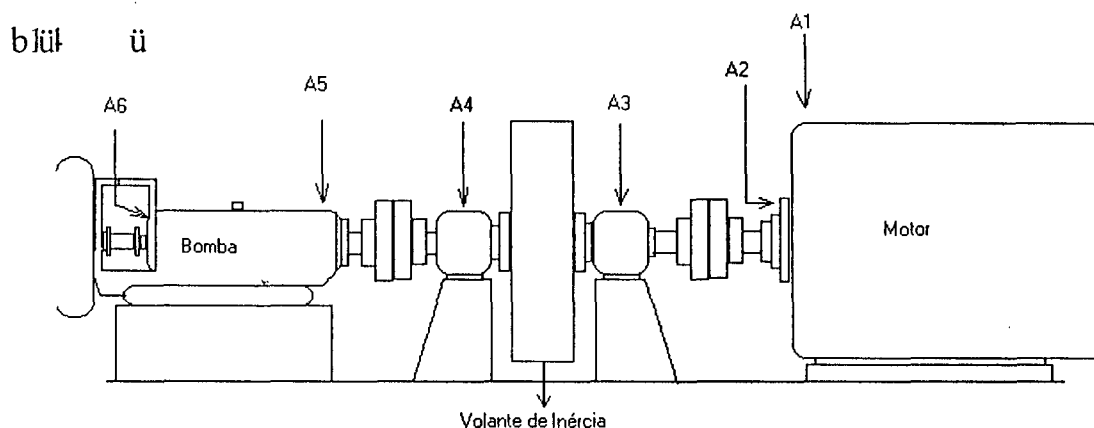
Abaixo vê-se um esquema da máquina monitorada e de seus pontos de aquisição de dados de vibração.

Todos os pontos, de A1 a A6, possuem instalados acelerômetros da B&K, Type 6325.
