# INSPEÇÕES VISUAIS NAS BARRAS ABSORVEDORAS DE NÊUTRONS DO REATOR IEA-R1

José Eduardo R. da Silva; Luís A. A. Terremoto; Myrthes Castanheira; Carlos A. Zeituni; Margaret de A. Damy

Instituto de Pesquisas Energéticas e Nucleares - IPEN/CNEN-SP  
Centro de Engenharia Nuclear (CEN)  
jersilva@net.ipen.br; São Paulo – SP - Brasil

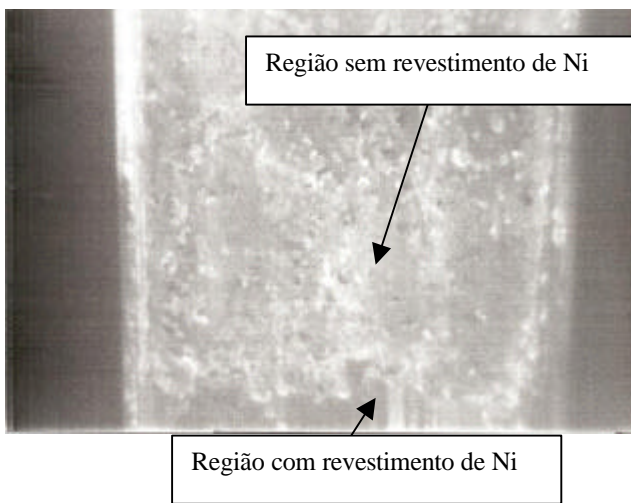
A corrosão observada nas lâminas de Ag-In-Cd com resultante desprendimento de material de diversas erosões, explicam a existência de prata na água e os altos níveis de dose observados atualmente no saguão da piscina do IEA-R1.

Figura 4. Região Central da Lâmina de Ag-In-Cd, Apresentando Corrosão Generalizada e Perda do Revestimento de Ni (BS1 - Lâmina 2, Face Interna) [2].

Entretanto, considerando-se a presença das atuais falhas na integridade das barras absorvedoras de nêutrons (pites de corrosão, perda localizada da camada de níquel, perda de material absorvedor de nêutrons para a água da piscina, etc.) e ainda o fato de que será aumentada a potência de operação do reator IEA-R1, de 2 MW para 5 MW, no segundo semestre de 2002, fato este que implicará na aceleração da degradação dos atuais defeitos e cinética de danos durante irradiação das barras absorvedoras. Isto certamente levará a uma elevação dos atuais níveis de contaminação da água e do saguão da piscina. Estes fatos, somados às análises da degradação das BAs apresentadas em [3] e [4] permitem embasar a recomendação de substituição imediata das atuais barras absorvedoras do reator IEA-R1.

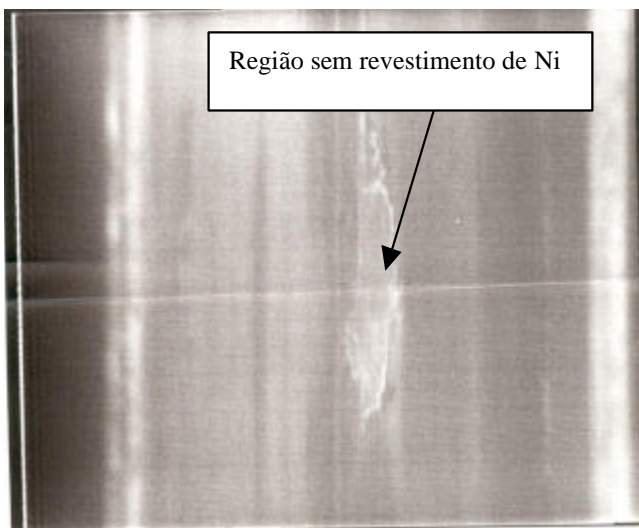
Figura 5. Perda do Revestimento de Ni na Região Central da Lâmina. (BC- Lâmina 1, Face Interna) [2].

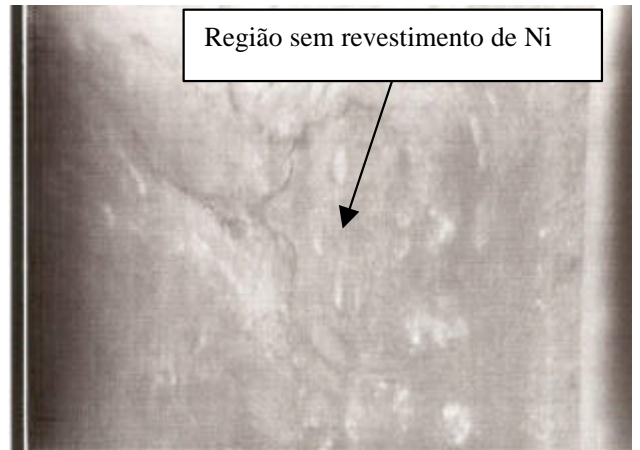
Figura 6. Perda da Camada de Níquel, na Região Central da Lâmina (BS1-Lâmina 1, Face Externa) [2].

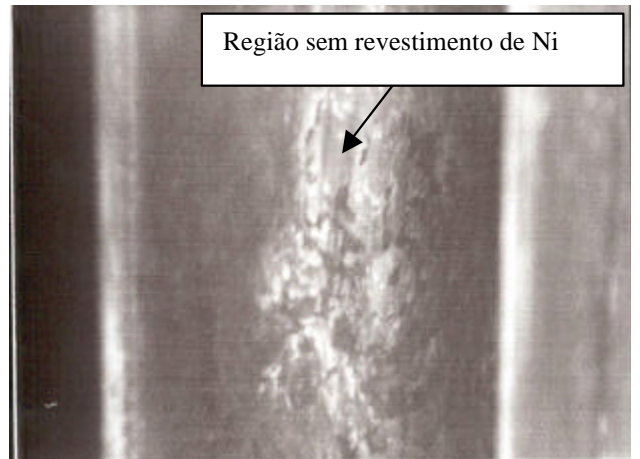
Figura 7. Oxidação com Perda Localizada da Camada de Niquelação na Região Central na Face Interna (BC, Lâmina 2, Face Interna) [2].

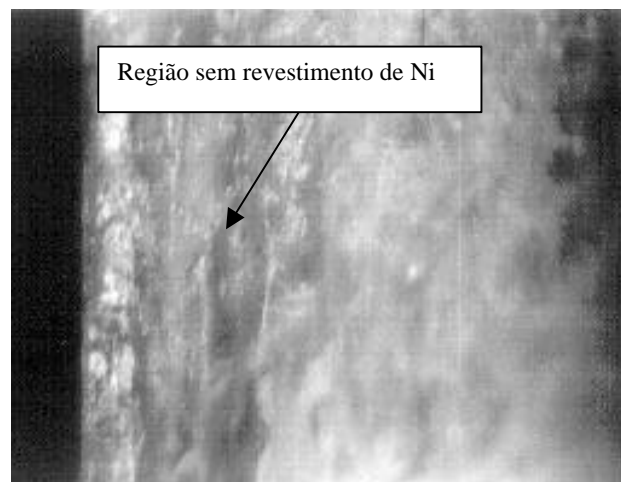
Figura 8. Região com Oxidação e Perda do Revestimento de Ni. (BC, Lâmina 2, Face Interna) [2].

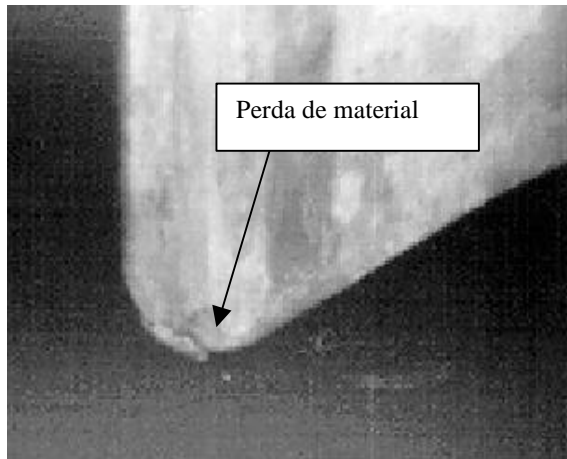
Figura 9. Erosão com Perda de Material na Extremidade da Lâmina Absorvedora. (BC- Lâmina 1, Face Externa) [2].

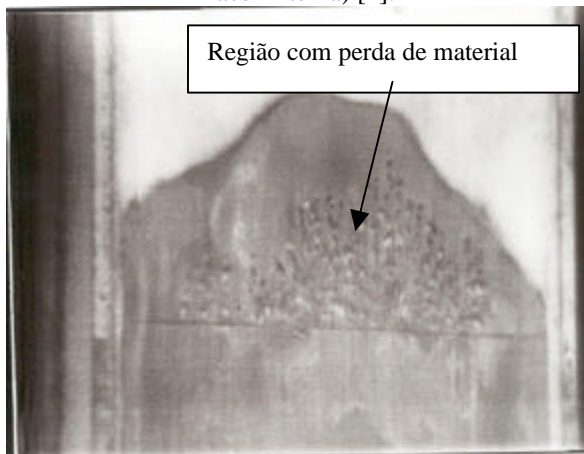
Figura 10. Oxidação e Erosão na Região da Junção da Lâmina de Ag-In-Cd com o Prolongador de Ni. (Vide Fig. 1). (BS1- Face Interna Da Lâmina 2) [2].

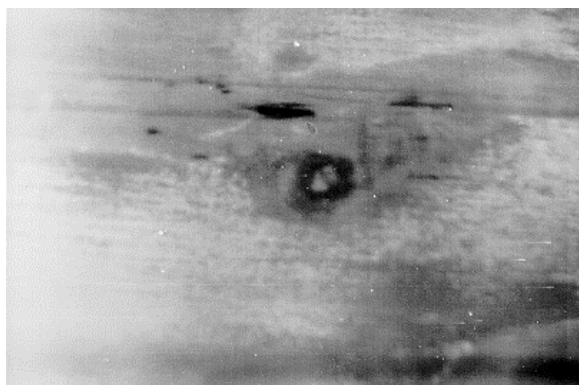
Figura 11. Erosão (Perda de Material) Provavelmente pelo Desprendimento de Bolha de Corrosão Anteriormente Existente no Local. (BC- Face Externa da Lâmina 1) [2].

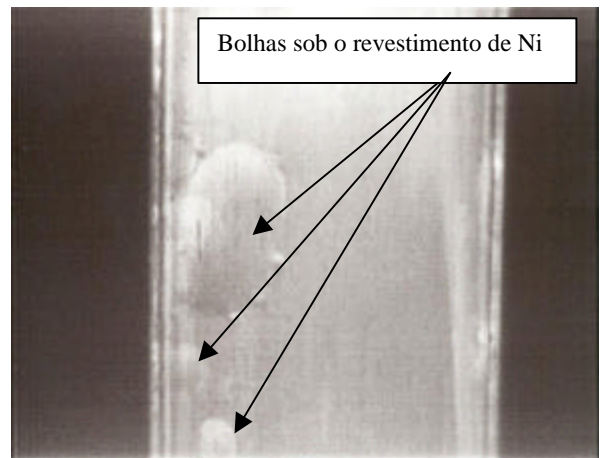
Figura 12. Presença de Bolhas Sob o Revestimento de Níquel, (BC- Lâmina 1, Face Externa) [2].

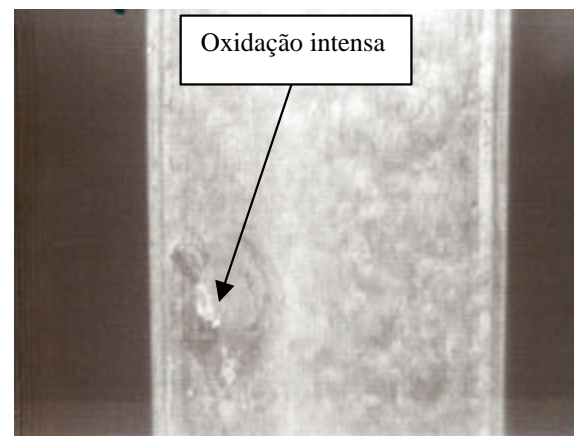
Figura 13. Presença de Bolhas Sob o Revestimento de Ni. Oxidação em Forma de Ferida, com Perda do Revestimento de Ni. (BS3- Lâmina 1, Face Externa) [2].
