## TESTE DE *SIPPING* EM UM ELEMENTO COMBUSTÍVEL TIPO PLACA FALHADO

Luís Antônio Albiac Terremoto, Carlos Alberto Zeituni, Antonio Teixeira e Silva,  
José Augusto Perrotta e José Eduardo Rosa da Silva

Centro de Engenharia Nuclear (CEN)  
Instituto de Pesquisas Energéticas e Nucleares (IPEN/CNEN-SP)  
Av. Lineu Prestes 2.242 – Cidade Universitária  
05508-000 São Paulo, SP, Brasil

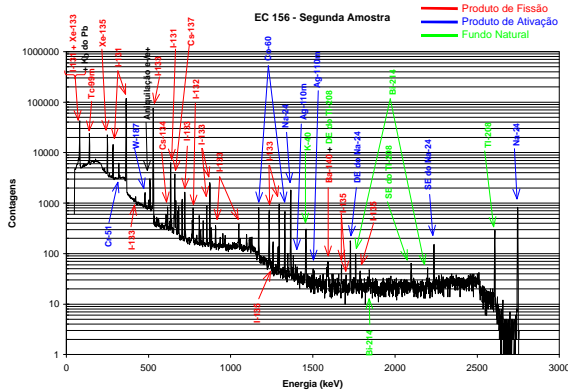
Entretanto, em caso de falha no revestimento do elemento combustível, ocorrem alterações drásticas nas características dos espectros de raios gama obtidos através de medidas em amostras coletadas após os tempos de *sipping* dentro do tubulão. A presença de diversos produtos de fissão passa a ser amplamente predominante e a atividade total da amostra aumenta consideravelmente, conforme é mostrado na Fig. 5. Todos os produtos de fissão observados apresentam grande facilidade de solubilização em água. Os isótopos radioativos do iodo aparecem com destaque. Este padrão de espectro foi observado apenas em medidas efetuadas nas duas amostras correspondentes ao elemento combustível IEA-156, fato que o identificou como falhado.

Figura 5. Espectro de Raios Gama Resultante de Medida com Duração de 4000 Segundos em Tempo Vivo, em Amostra Coletada após um Tempo de *Sipping* igual a 1144 Minutos do Elemento Combustível Falhado IEA-156 dentro do Tubulão, indicando a Procedência dos Principais Fotopicos Observados.

Os espectros de raios gama resultantes de medidas nas amostras correspondentes ao elemento combustível falhado mostram claramente que  $^{131}\text{I}$  e  $^{133}\text{I}$ , isótopos radioativos do iodo com meias-vidas [7] respectivamente iguais a 8,02 dias e 20,8 horas, são os monitores de falha mais adequados nestas circunstâncias. O  $^{137}\text{Cs}$ , embora presente também nestes espectros, não aparece de maneira destacada.

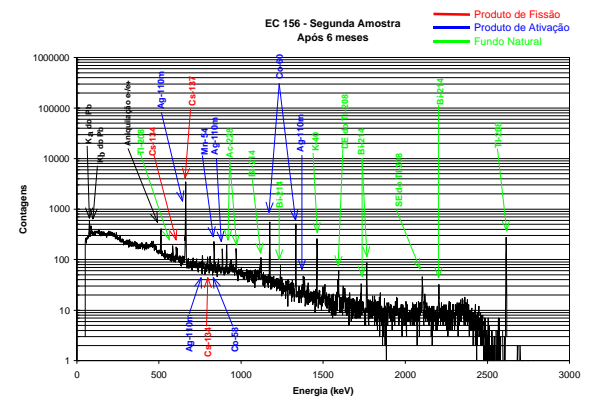
Para determinar a taxa média de vazamento de produtos de fissão para a água, as amostras correspondentes ao elemento combustível falhado IEA-156 foram medidas após 6 meses, fornecendo espectros de raios gama com o

aspecto mostrado na Fig. 6. Dentre todos os produtos de fissão observados anteriormente, restaram apenas os isótopos radioativos de cério que possuem meia-vida mais longa, com destaque para o  $^{137}\text{Cs}$ .

Por fim, a taxa média de vazamento de  $^{137}\text{Cs}$  para a água, a partir do elemento combustível falhado IEA-156, foi obtida utilizando a expressão (2) e os dados contidos na Tabela 1, resultando  $R = (1,65 \pm 0,13) \text{ Bq/l.min}$ .

Figura 6. Espectro de Raios Gama Resultante de Medida com Duração de 4000 Segundos em Tempo Vivo, em Amostra Coletada após um Tempo de *Sipping* igual a 1144 Minutos do Elemento Combustível Falhado IEA-156 dentro do Tubulão, indicando a Procedência dos Principais Fotopicos Observados. A Medida foi efetuada após 6 Meses de Decaimento da Amostra.
