CNEN - IEA - N.º 8

**NIVEIS DE RADIAÇÃO OBSERVADOS COM O IEAR-1
OPERANDO EM POTÊNCIA**

*RÔMULO R. PIERONI, SILVIO B. HERDADE, WILMA S. C. HEHL
e DIRCEU VIZEU*

INSTITUTO DE ENERGIA ATÔMICA
Publicação IEA - 34

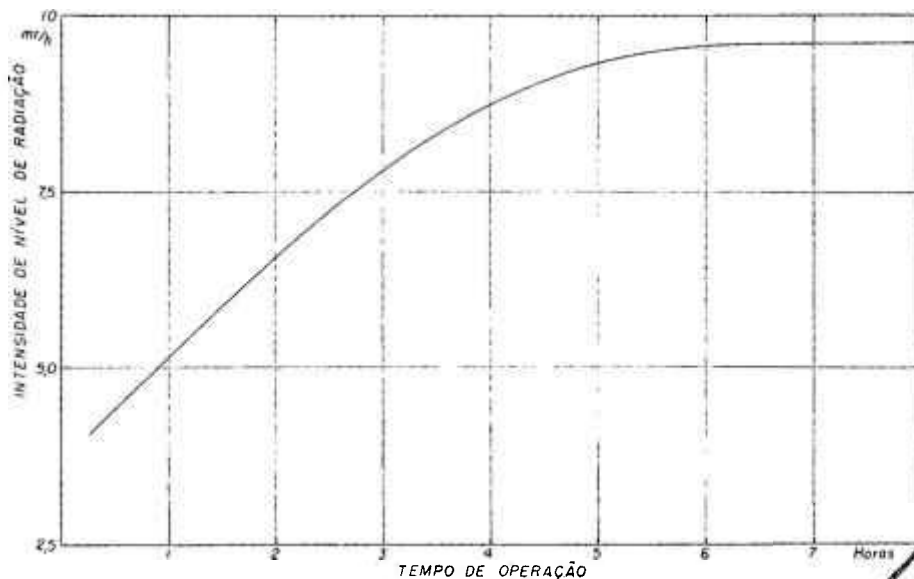
Fig. 1

10.3 — A 29/3/60 foi conduzida uma operação em que a potência máxima foi mantida em 2 Mw durante cerca de oito horas, havendo antes permanecido crítico durante vinte minutos em 1 Mw. Nesta potência (1 Mw) foram feitas as seguintes observações. Nível de radiação junto à superfície da água da piscina, 3,5 mr/h; sôbre a ponte, 0,7 mr/h; junto ao parapeito, 0,8 mr/h; na sala de contrôle, 0,1 mr/h. A atividade de partículas ativas no ar (Millipore) $1,5 \times 10^{-10} \mu\text{c}/\text{cm}^3$ (a 500 kw foi de $0,9 \times 10^{-10} \mu\text{c}/\text{cm}^3$ nessa operação). A 2 Mw, o nível de radiação na superfície da água, depois de uma hora atingia 6 mr/h e no fim de operação chegou a ~9 mr/h. Sôbre a ponte o nível de radiação variou de 1,3 a 2 mr/h no mesmo período e junto ao parapeito, de 1,6 a 2,5 mr/h. Na sala de contrôle a variação foi de 0,12 a 0,15 mr/h. No pavimento térreo o nível médio de radiação atingiu cerca de 0,6 mr/h. Não foram feitas medições no porão a não ser junto à porta de entrada, onde o nível de radiação era de 40 mr/h. A atividade de partículas no ar (salão da piscina) não ultrapassou $3 \times 10^{-10} \mu\text{c}/\text{cm}^3$. Na figura 1 esquematizamos a variação do nível de radiação com o tempo de operação junto à superfície da piscina, na região de maior turbulência da água.

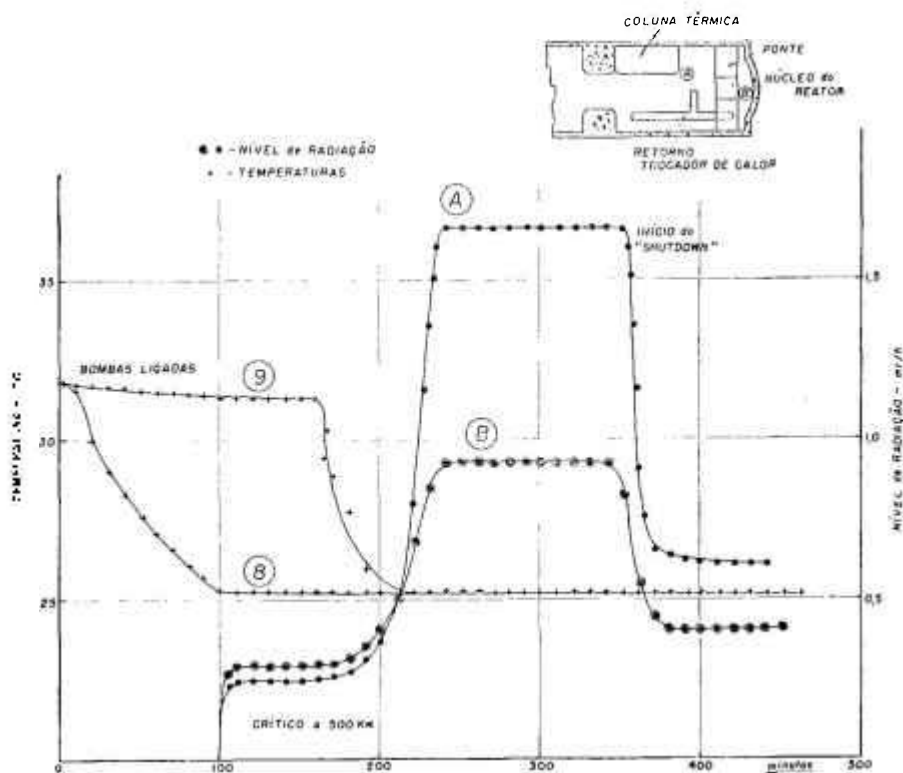
Fig. 2

11 — Antes de procurarmos tirar qualquer conclusão das observações feitas, desejamos notar que, mesmo com a mudança da saída do retórno do trocador de calor, não se eliminou completamente a turbulência e depois de algum tempo de iniciada a circulação (variável com a temperatura externa — que determina a temperatura da água de retórno) a camada de água pura aquecida é desfeita. Que a existência dessa camada determina uma redução acentuada nos níveis de radiação junto à superfície da piscina, assim como da atividade de partículas no ar, é fato que foi possível constatar durante uma operação a 500 kw. Com efeito, verificou-se que enquanto a camada de água quente subsistiu, o nível de

radiação junto à superfície da água atingia 0,25 mr/h e a atividade de partículas no ar $3,5 \times 10^{-11} \mu\text{c}/\text{cm}^3$. Desfeita a camada, o nível de radiação elevou-se até cerca de 1,8 mr/h e a atividade de aerossóis, chegou a $2,3 \times 10^{-10} \mu\text{c}/\text{cm}^3$. As curvas da figura 2, obtidas por De Toledo e cols⁷ ilustram bem o que foi observado.
