RESPOSTA DOS EQUIPAMENTOS E ATUAÇÃO DA EQUIPE DE RADIOPROTEÇÃO NA SOLUÇÃO DO INCIDENTE NO REATOR IEA-R1, QUANDO DO VAZAMENTO DE UM ELEMENTO COMBUSTÍVEL

Lopes, Valdir Maciel; Toyoda, Eduardo Yoshio; Costa, Carlos Alberto R.
Comissão Nacional de Energia Nuclear – IPEN /CNEN SP

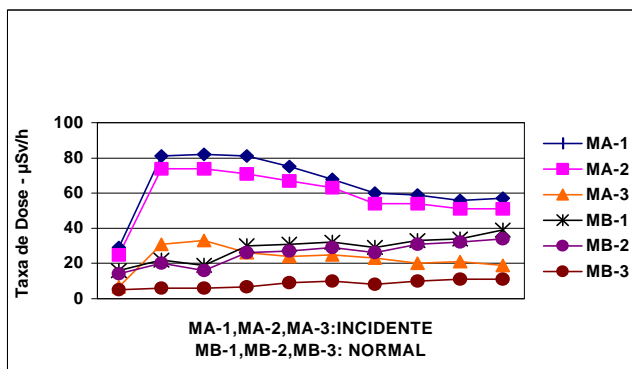
Os primeiros dados obtidos em relação ao aumento dos níveis de radiação neste evento foram nos detectores fixos localizados no saguão da piscina do reator.

Figura 1. Comparação de valores dos detectores fixos de radiação no período do incidente com uma operação normal.

No entanto, este aumento do nível de radiação não indicou a causa do problema. À princípio, tivemos que verificar se haveria alguma ligação entre o aumento do nível de radiação com a contaminação generalizada do saguão da piscina. O procedimento adotado foi coletar amostras de ar do local e realizar esfregaços no piso do saguão da piscina para análise. Feita a análise, constatamos a presença predominante de Rubídio (^{88}Rb) e, este fato explicou a ligação entre a contaminação e o aumento do nível de exposição. A contaminação ocorreu pelo fato do Rubídio estar em forma de aerossol e sendo mais pesado, este se depositou no piso do saguão da piscina. Outro ponto interessante foi que as pessoas que entravam no saguão da piscina contaminavam principalmente os cabelos, o que foi explicado pelo fato do Rubídio ser atraído por qualquer superfície que esteja com carga eletrostática. Quanto ao aumento do nível de radiação, explica-se pelo fato do ^{88}Rb emitir radiação gama com energia de 1800 keV, o que fez com que os detectores acusassem anormalidade nos níveis de radiação. Todos estes fatores ainda não indicavam a causa principal do problema.
