II CONGRESSO NACIONAL DE ENGENHARIA MECÂNICA
II NATIONAL CONGRESS OF MECHANICAL ENGINEERING
12 a 16 de Agosto de 2002 - João Pessoa - PB

**DESENVOLVIMENTO E UTILIZAÇÃO DE ELEMENTOS
INSTRUMENTADOS E SISTEMAS DE INSPEÇÃO VISUAL PARA
REATORES NUCLEARES DE PESQUISA**

Artigo Científico
P&D.CENT.CENT.029.00
ARTC.001.00

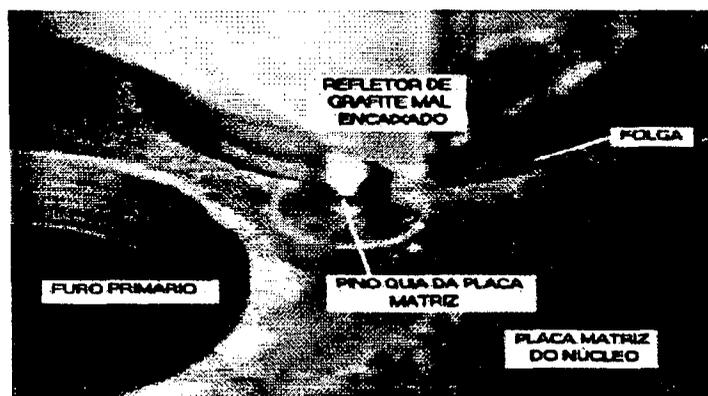
Figura 11.- Refletor de grafite mal encaixado na placa matriz.

Os refletores de grafite posicionados na periferia do núcleo ativo foram inspecionados e observou-se também que alguns não estavam bem encaixados na placa matriz, conforme mostra a Fig. (11). Eles também foram retirados e recolocados até conseguir-se o melhor encaixe possível.

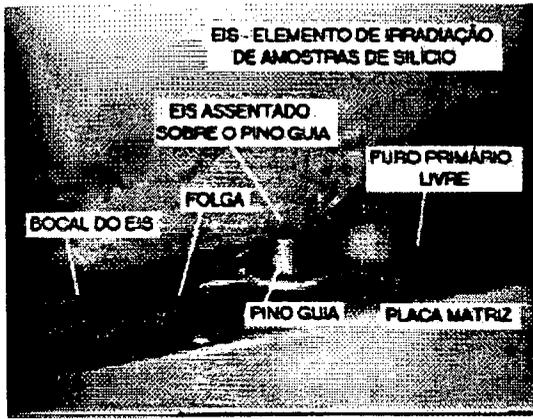
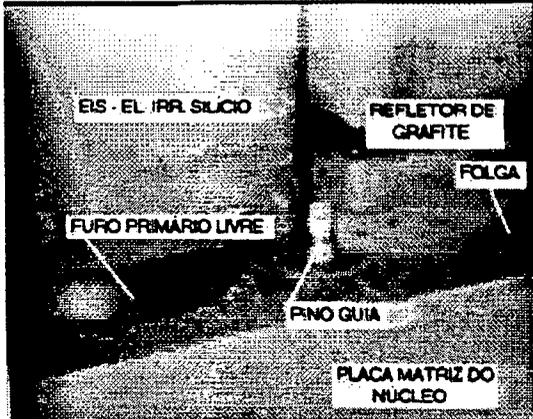
Figura 12 – EIS assentado sobre o pino guia e refletor mal encaixado; com a placa de alumínio especialmente fabricada

O EIS, mostrado na Fig. (7), foi observado e verificou-se que os seus dois bocais em diagonal não se encaixavam na placa matriz porque a parte inferior da caixa ficava assentada sobre os pinos guia da placa matriz, deixando um caminho livre para a passagem de água através dos dois outros furos da placa matriz, conforme mostra a Fig. (12).

Para solucionar esse problema foi projetada e construída uma placa de alumínio com dois furos em diagonal para encaixe dos bocais do EIS e com os furos para encaixe dos pinos guia da placa matriz. Essa placa foi colocada entre a placa matriz e a parte inferior do EIS, tapando os dois outros furos que permitiam a passagem de água, conforme mostra a Fig. (12).
