DETECÇÃO DE TRINCAS EM EIXOS DE BOMBAS CENTRÍFUGAS EM OPERAÇÃO, ATRAVÉS DA TÉCNICA DE ANÁLISE DE VIBRAÇÕES

**Dissertação apresentada como parte
dos requisitos para obtenção do Grau
de Mestre em Ciências na Área de
Reatores Nucleares de Potência e
Tecnologia do Combustível Nuclear.**

**São Paulo
1995**

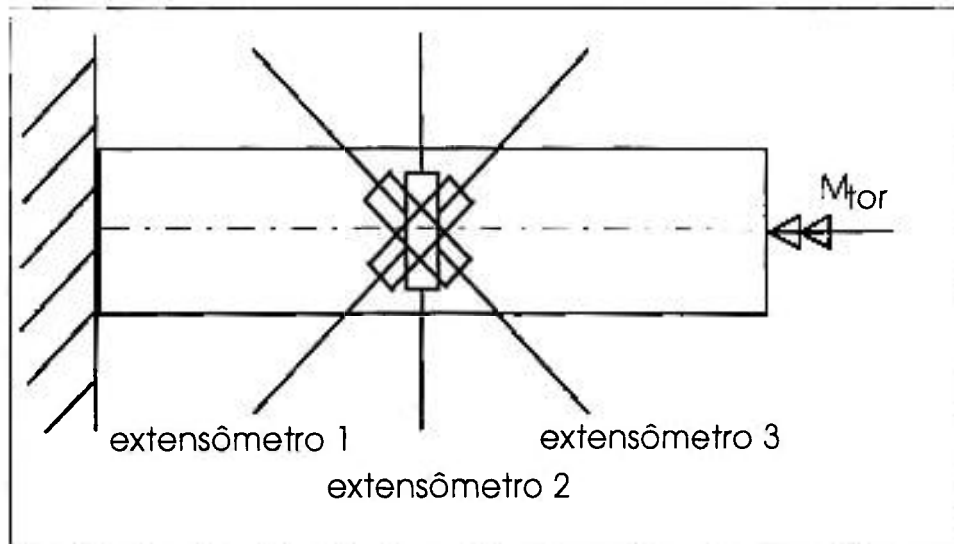
FIGURA 3.5 - Posição da roseta no eixo para o ensaio de extensometria

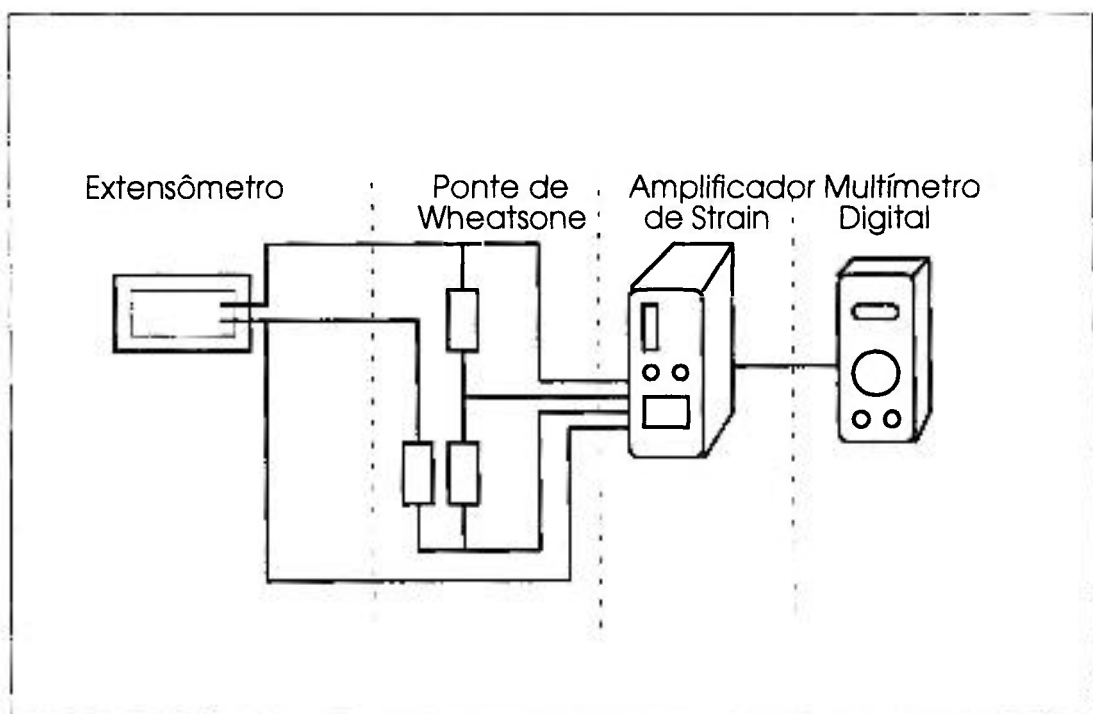
FIGURA 3.6 - Diagrama de interligação dos extensômetros no ensaio de extensometria

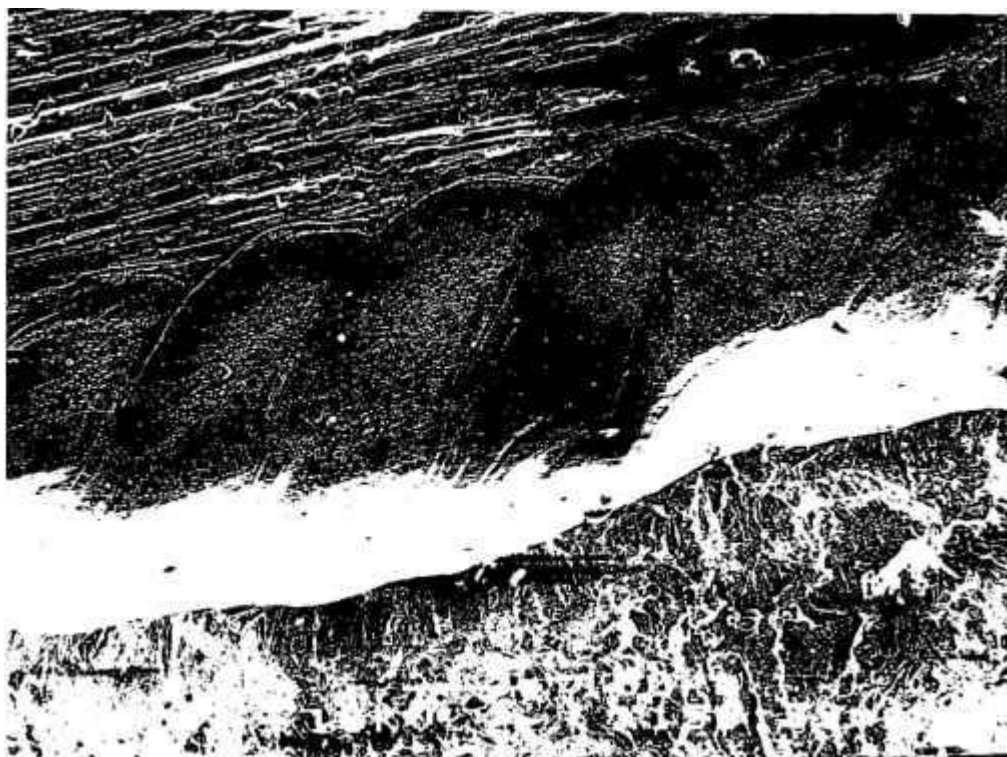
FIGURA 4.1 - Imagem de MEV do fundo do entalhe fragilizado com o feixe Laser

1. Superfície observada sem ataque químico
2. Voltagem de aceleração e aumento mostrados na própria fotografia

O sucesso da geração da trinca de fadiga dependeu em boa parte da adequada fragilização do entalhe iniciador, através da aplicação da técnica com feixe laser. A Figura 4.1 mostra o aspecto microestrutural da região fragilizada após a fratura do eixo em nitrogênio líquido.

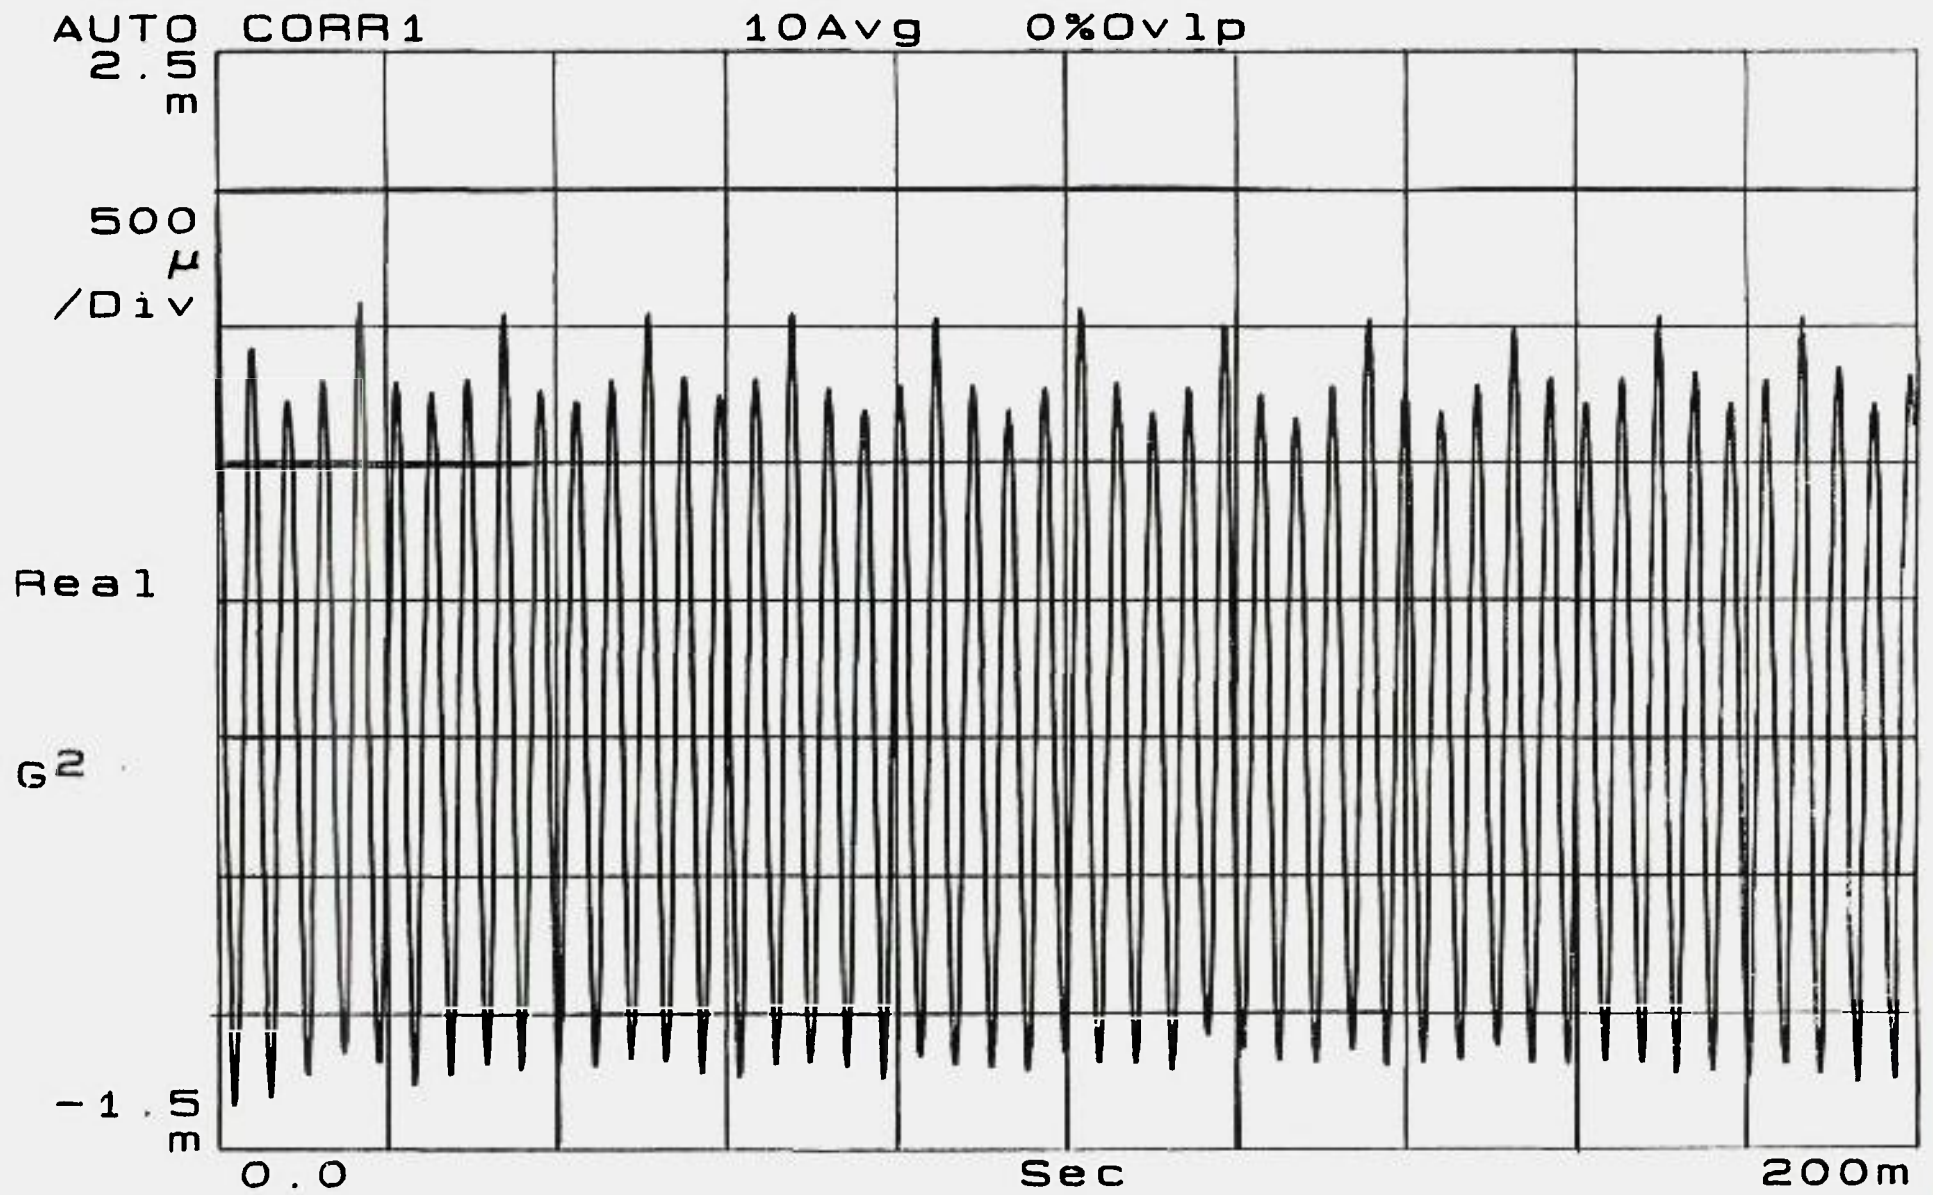
Figura 4.4 - Auto-Correlação do sinal de vibração do acelerômetro horizontal na posição 8 da bomba

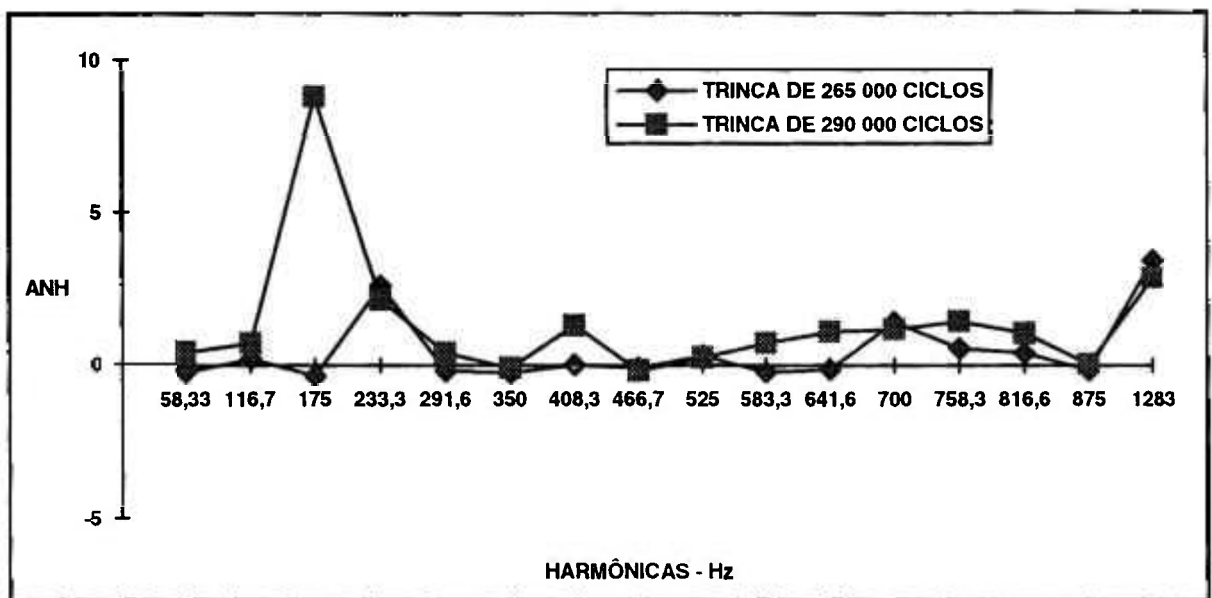
FIGURA 4.11 - Amplitudes normalizadas das harmônicas - trinca de fadiga posição 3

A Figura 4.11 mostra que no eixo com as trincas de fadiga, a trinca de 265 000 ciclos reduziu a amplitude da frequência fundamental em aproximadamente 20 %. A amplitude da segunda harmônica foi alterada para 21 % acima da referência. Na 3ª harmônica, houve redução da amplitude em 35% e na 4ª, elevação em 878 %. Além destas variações, alterações significantes foram observadas nas amplitudes das 12ª (699,96 Hz) e 22ª (1283 Hz) harmônicas. A trinca de 290 000 ciclos elevou as amplitudes da frequência fundamental, da 2ª harmônica e principalmente da 3ª harmônica para 44 %, 73 % e 878 % respectivamente. A 7ª harmônica teve sua amplitude aumentada em 130 %. As amplitudes das frequências situadas entre a 10ª e a 14ª harmônica, inclusive, aumentaram entre 73 % e 143 %.

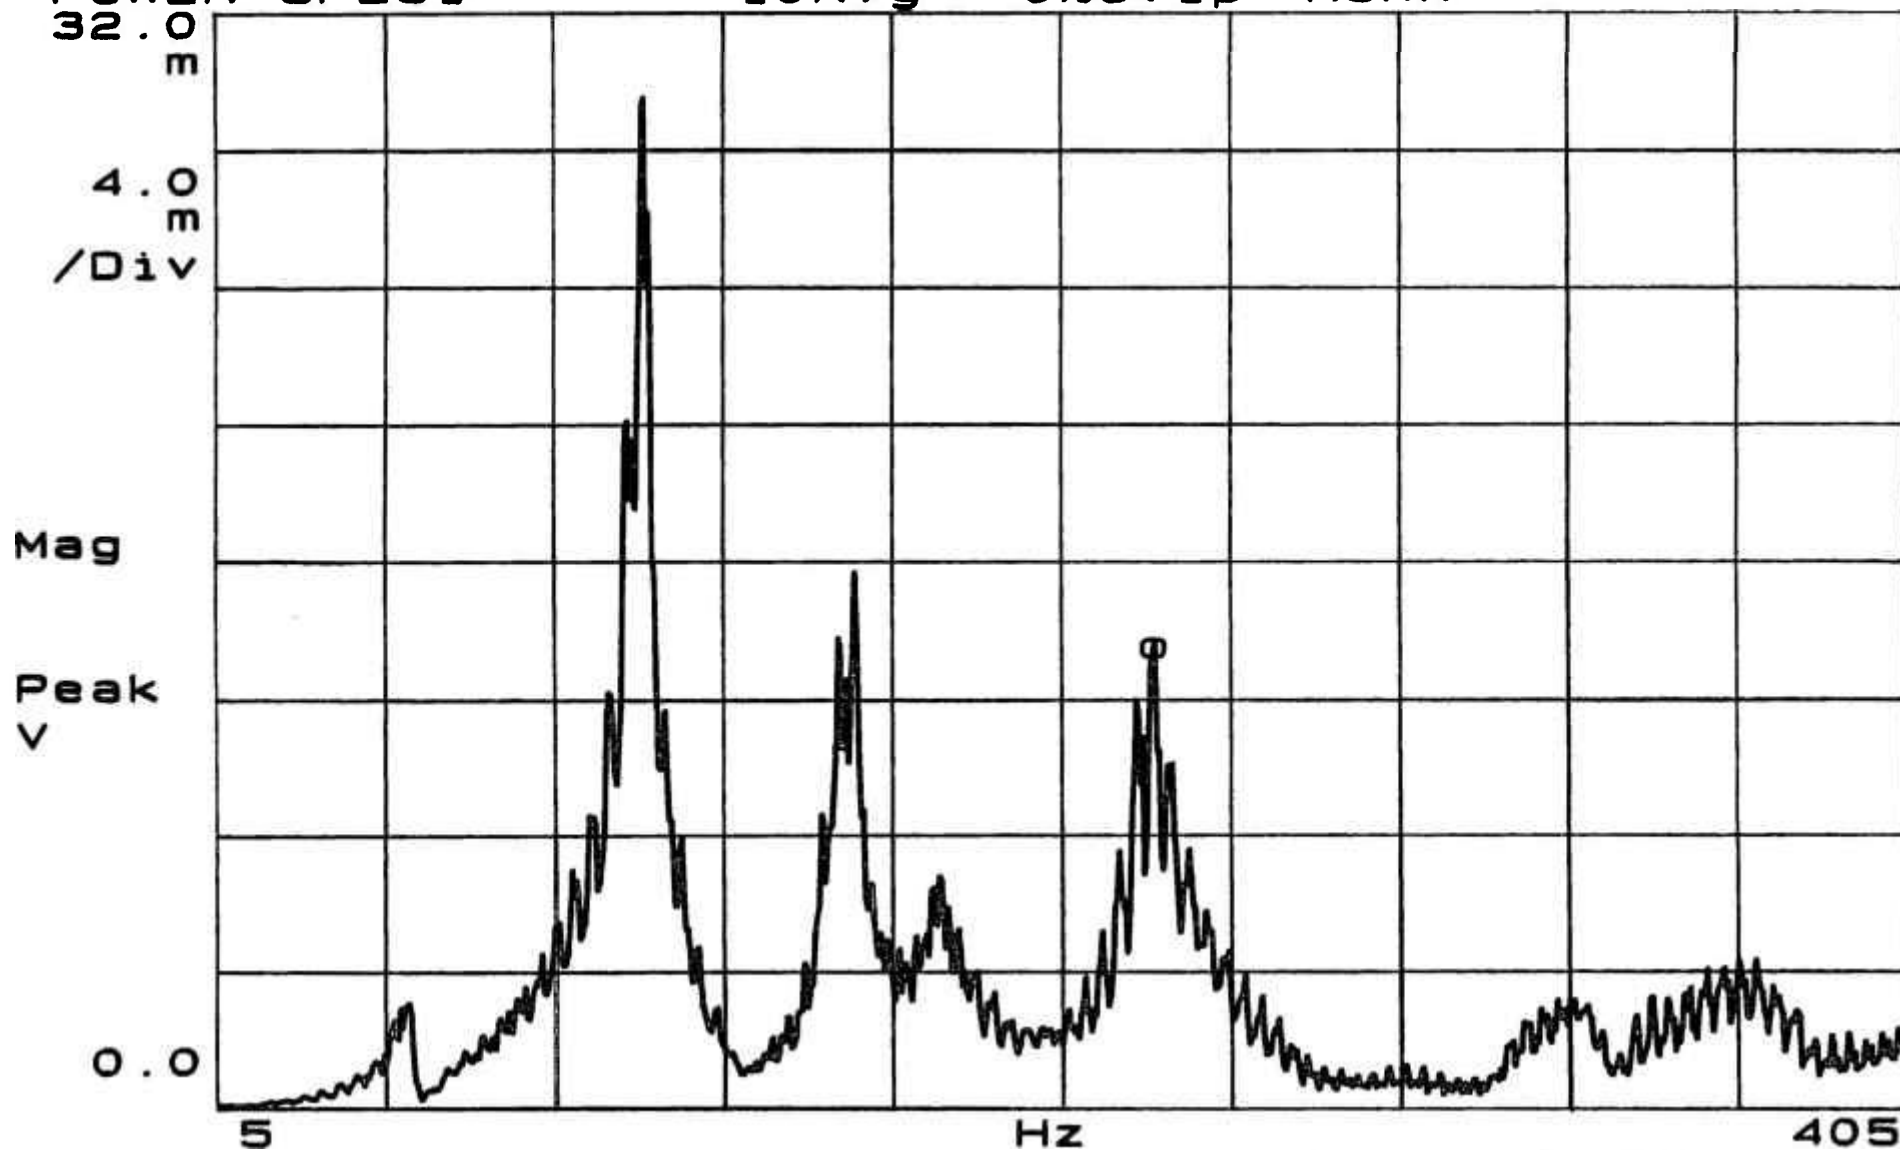
Figura 4.22 - Ensaio de frequência natural - entalhe horizontal - 105,5Hz

Figura 4.23 - Ensaio de frequência natural - entalhe horizontal - 156 Hz

Figura 4.24 - Ensaio de frequência natural - entalhe horizontal - 176 Hz

Figura 4.25 - Ensaio de frequência natural - entalhe horizontal - 226,5 Hz

Os resultados estão apresentados nos espectros de frequência apresentados nas Figuras 4.22 a 4.30. Os gráficos das Figuras 4.22 a 4.25 apresentam o resultado obtido com o entalhe na posição horizontal. O espectro é o mesmo nas quatro figuras, alterando-se somente a posição do cursor, que foi posicionado indicando as amplitudes das frequências encontradas. Os valores destas frequências e suas amplitudes estão representados no gráfico pelas letras "X" e "Ya", respectivamente. O eixo X representa a faixa dinâmica de aquisição de frequências. Valores significantes

aparecem em 105,5, 156, 176 e 226,5 Hz, indicando a existência de frequências naturais do eixo para este modo de vibração. As Figuras 4.26 a 4.27 mostram o espectro do ensaio de frequência natural obtido com o entalhe na posição vertical. Como no ensaio anterior, o gráfico é o mesmo variando-se apenas a posição do cursor ao longo das frequências presentes. A apresentação de dados no gráfico também é a mesma do ensaio realizado com o entalhe na posição horizontal. Picos dominantes indicam a existência de frequências naturais em 106, 149,5, 158, 177 e 232 Hz.
