# Estudo da influência dos tratamentos termomecânicos T8 e T851 na microestrutura e na resistência à corrosão da liga AA2198

João Victor de Sousa Araujo<sup>a</sup>, Mariana Milagre Xavier<sup>b</sup>, Caruline Souza Carvalho Machado<sup>c</sup>,  
Fernanda Martins Queiroz<sup>d</sup>, Isolda Costa<sup>e</sup>

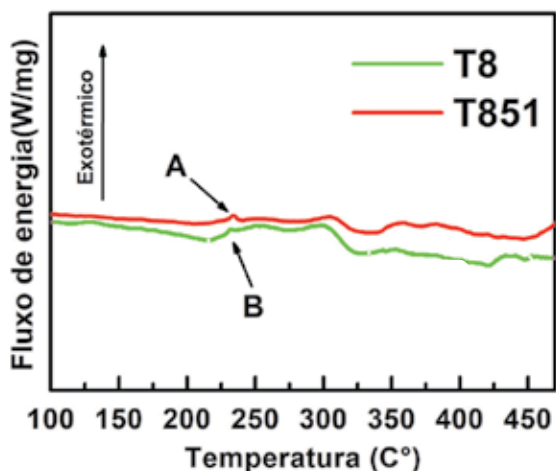
Figura 4- Curvas de DSC da liga AA2198 com os tratamentos termomecânicos T8 e T851.

endotérmico (dissolução) de fases. Segundo a literatura (19), a precipitação da fase T1 ocorre na faixa de temperatura de 138 °C a 260 °C. Na Figura 4 são identificados dois picos para as duas ligas nesta faixa de temperatura, o pico A (T851), em 230°C, e o pico B (T851), em 225°C. Sabe-se que a técnica de calorimetria exploratória diferencial (DSC) identifica a variação de energia durante a precipitação de fases a partir dos elementos que estão em solução sólida, ou seja, as fases já precipitadas não interferem nos picos de precipitação (20). Deste modo, pode-se concluir que em ambos os tratamentos houve precipitação de fase T1 durante o processamento. Estes resultados estão de acordo com as imagens de microscopia eletrônica de transmissão, Figura 3, que evidencia a presença de fase T1 em ambas as ligas.

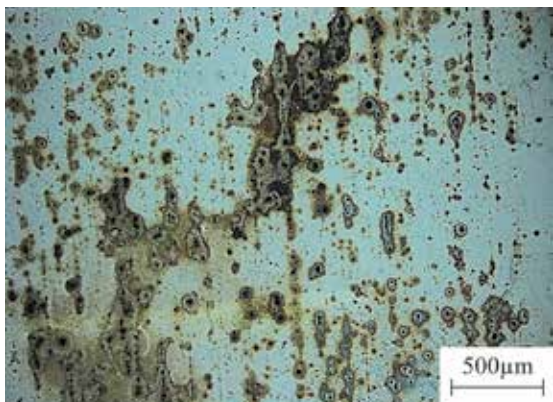
Figura 6- Corrosão localizada na liga AA2198-T851 associada às presença de partículas contituíntes micrométricas na superfície da liga.

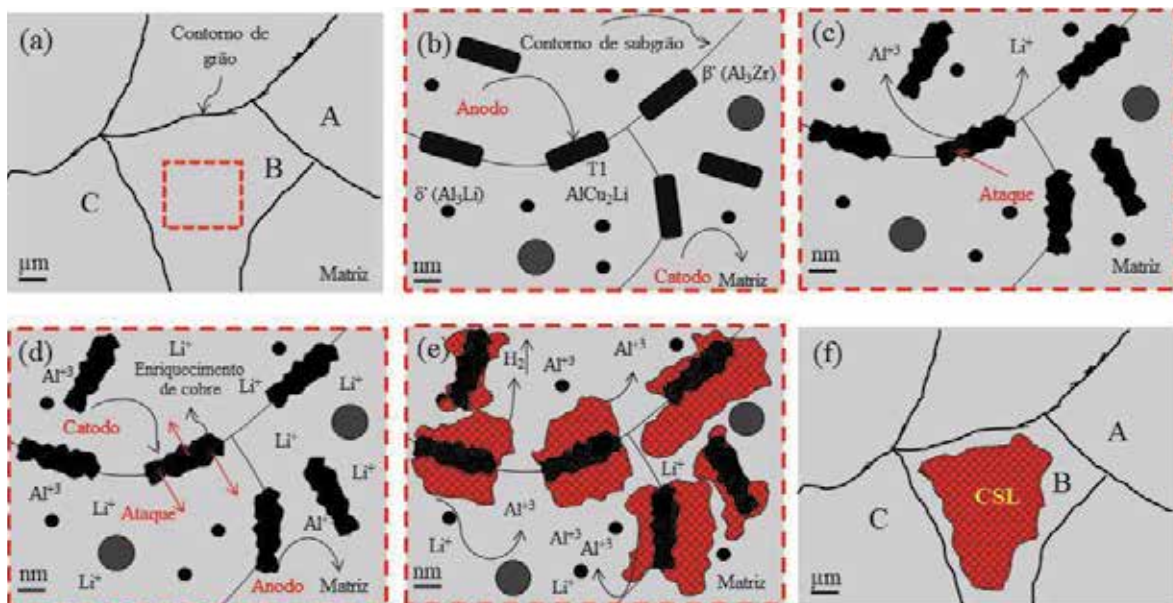
Figura 13- Mecanismo de iniciação e propagação da corrosão localizada severa nas ligas de Al-Cu-Li.

A Figura 13 ilustra a formação deste tipo de ataque localizado.

A Figura 13 ilustra o mecanismo de iniciação e propagação da corrosão localizada severa associado à microestrutura típica da liga AA2198, sendo que os grãos A, B e C diferem um dos outros pelos diferentes níveis de deformação que sofreram durante o processo de conformação. Assumindo que o grão B tem o maior número de defeitos cristalográficos, este também apresenta maior densidade de fase T1. As Figuras 13 (b), (c) e (e) representam em maior magnificação a região dentro do grão B. Na Figura 13 (b) observa-se a disposição dos precipitados na matriz da liga de alumínio. Segundo Li *et. al* (11) durante as primeiras horas do processo de corrosão, a fase T1 atua como anodo em relação à matriz devido à dissolução preferencial do alumínio e lítio desta fase, Figura 13 (c). Com o tempo, a fase T1 torna-se enriquecida em cobre o que ocasiona a

inversão de potencial, e a fase T1 passa a atuar como catodo em relação à matriz, Figura 13 (d). Sendo assim, ocorre ataque cristalográfico na periferia entre esta fase e a matriz e o ataque se propaga pela mesma, ocasionando a liberação de íons  $Al^{3+}$ , acidificação do meio e evolução de hidrogênio, Figura 13 (e). Por fim, observa-se ataque localizado dentro do grão (CLS). Vale destacar que a morfologia da CLS depende da distribuição da fase T1 ao longo dos grãos e esta pode mudar de acordo com o processo termomecânico (10), como visto para ambas as ligas descritas anteriormente; porém, o mecanismo de iniciação e propagação é o mesmo (9-24-28).
