CARACTERIZAÇÃO DE UMA SUPERLIGA DE NÍQUEL SOB
TEMPERATURAS ELEVADAS

Dissertação apresentada como parte dos
requisitos para a obtenção do Grau De
"Mestre em Ciências" na Área de
Reatores Nucleares de Potencia e
Tecnologia do Combustível Nuclear

INSTITUTO DE PESQUISAS ENERGÉTICAS E NUCLEARES
AUTARQUIA ASSOCIADA A UNIVERSIDADE DE SÃO PAULO

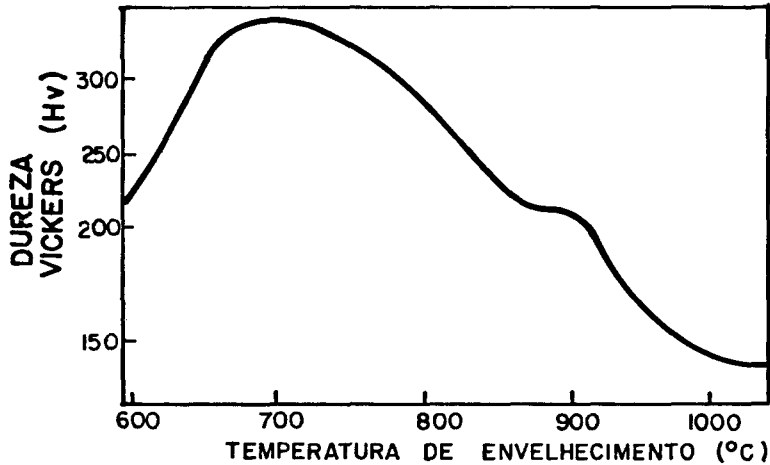
FIGURA 5 - CURVA DE DUREZA X TEMPERATURA DE ENVELHECIMENTO PARA O TEMPO DE 100 HORAS [5].

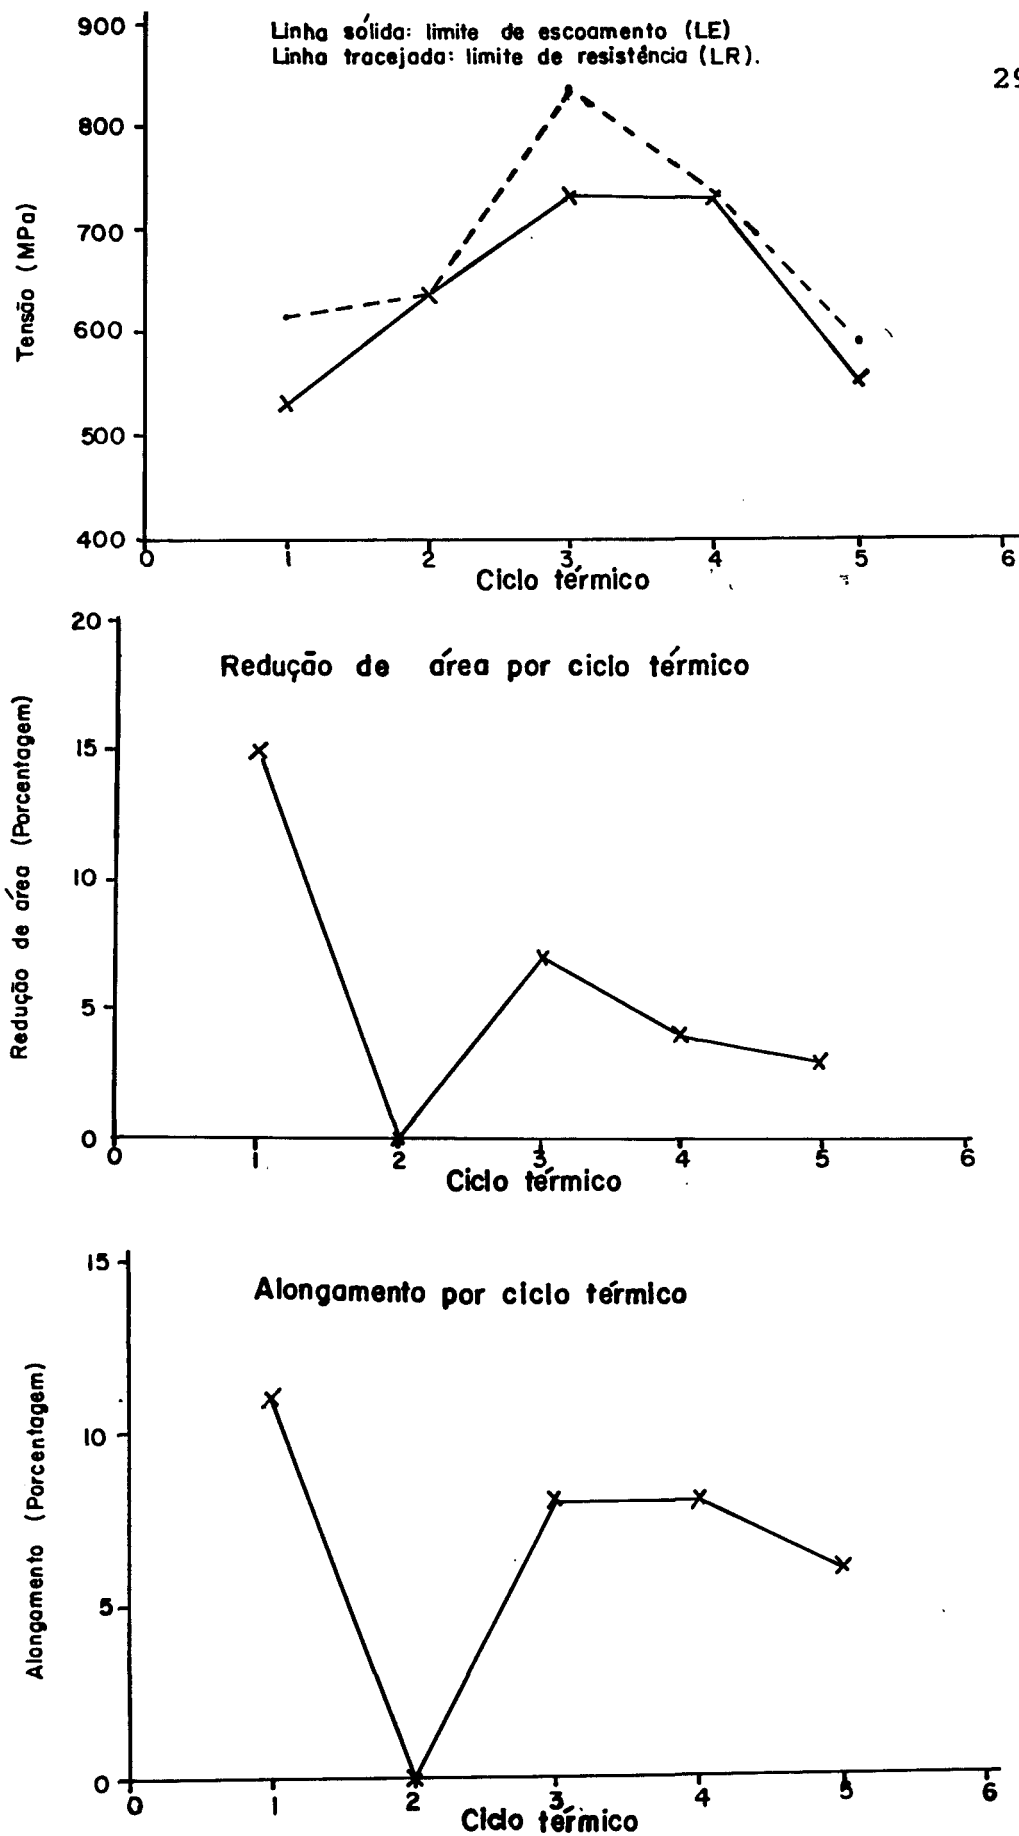
FIGURA 9 - EFEITO DOS CICLOS TÉRMICOS NAS PROPRIEDADES DE TRAÇÃO DA LIGA 718 A 705°C.

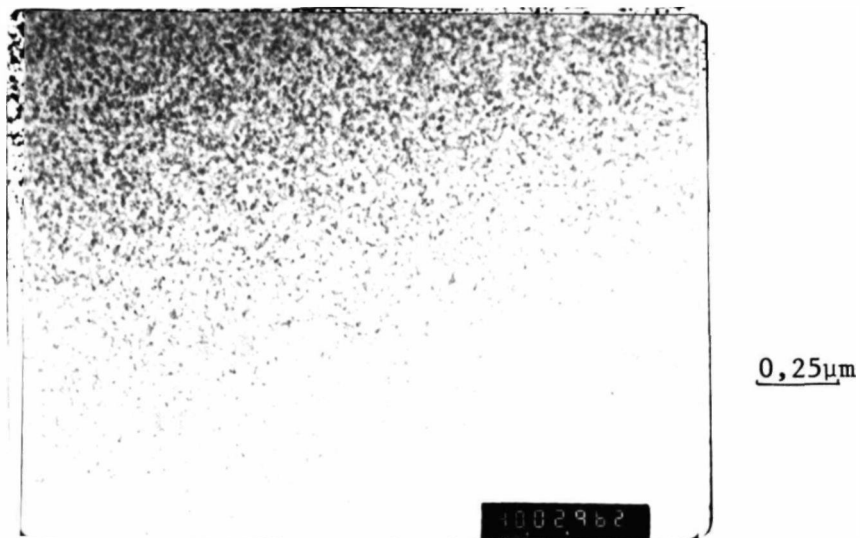
FIGURA 15 - FOTOMICROGRAFIA ELETRÔNICA (MET) DA AMOSTRA MPB MOSTRANDO OS PRECIPITADOS FINOS DE γ'' NA MATRIZ. IMAGEM DE CAMPO CLARO. AUMENTO 40.000 X.

Na figura 15, obtida por MET, estão alguns precipitados γ'' (identificados pela indexação do padrão de difração eletrônica) distribuídos pela matriz.

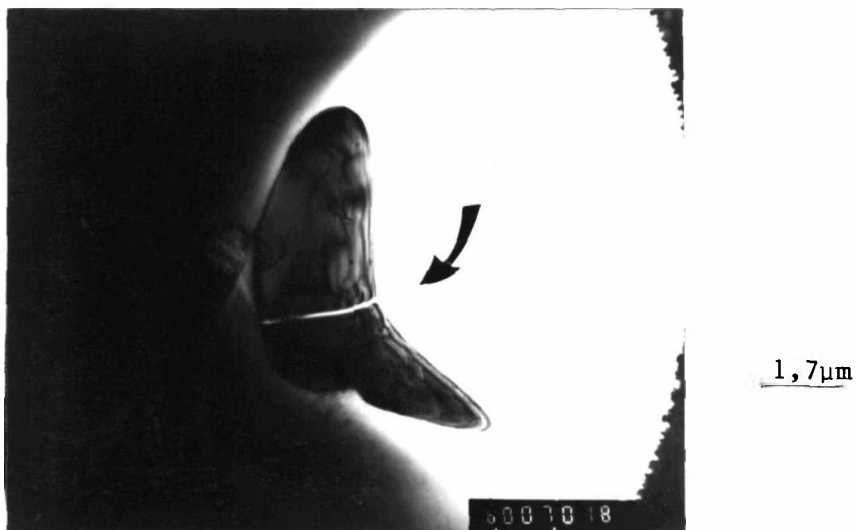
FIGURA 24 - FOTOMICROGRAFIA ELETRÔNICA (MET). AMOSTRA MPD. PRECIPITADOS GROSSEIROS (M_{23}C_6). IMAGEM DE CAMPO CLARO. AUMENTO DE 6.000 X.

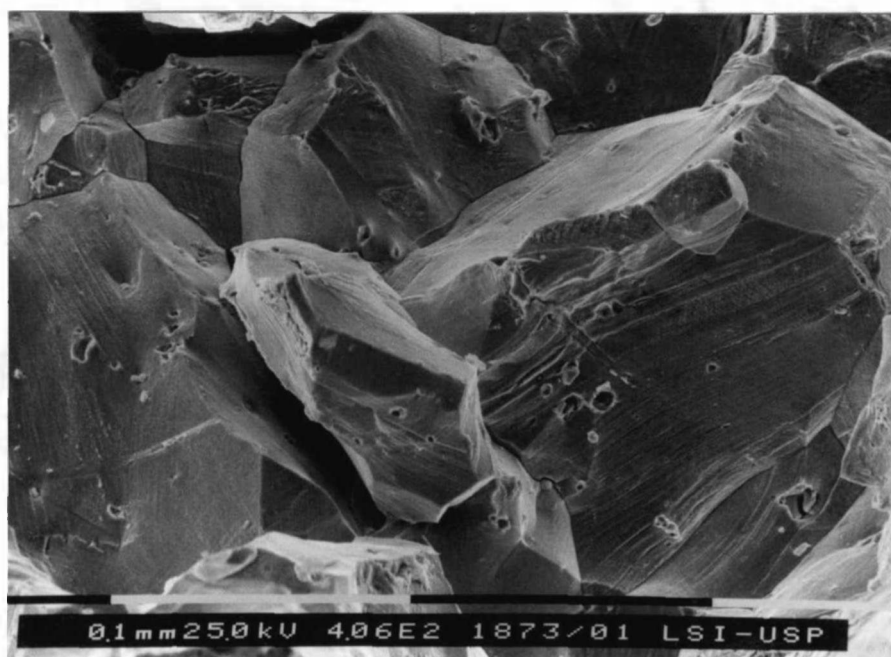
FIGURA 43 - FOTOMICROGRAFIA ELETRÔNICA (MEV). SUPERFÍCIE DE FRATURA DA MTE. ASPECTO INTERGRANULAR COM CARBONETOS E BANDAS DE ESCORREGAMENTO. AUMENTO 406 X.
