## ANÁLISE COMPARATIVA DA TENACIDADE ENTRE CILINDROS DE AÇO FUNDIDO E FORJADO APLICADOS NA LAMINAÇÃO A QUENTE DE NÃO-PLANOS

MIGUEL ANGELO DE CARVALHO (1)  
ARNALDO H. PAES DE ANDRADE (2)  
MARIA CONCEIÇÃO B. V. SOARES (3)  
EDUARDO CANNIZZA (4)  
MARCOS A. STUART NOGUEIRA (5)

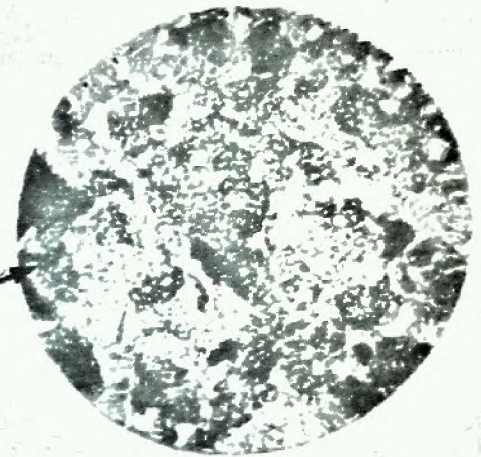
Nital 4%

75 X

Nital 4% 500 X

Fig. 3 - Microestrutura da superfície do cilindro forjado constituída de perlita e carbonetos.

As microestruturas dos cilindros são formadas por perlita e carbonetos, figuras 3 e 4. Apesar de apresentarem a mesma fração volumétrica, os carbonetos têm maiores dimensões e estão mais heterogeneamente distribuídos no fundido, tabela II e figuras 3 e 4. No fundido, os carbonetos na forma de bastonetes estão distribuídos preferencialmente em regiões interdendríticas. O tamanho de grão é igual para os dois produtos, tabela II.

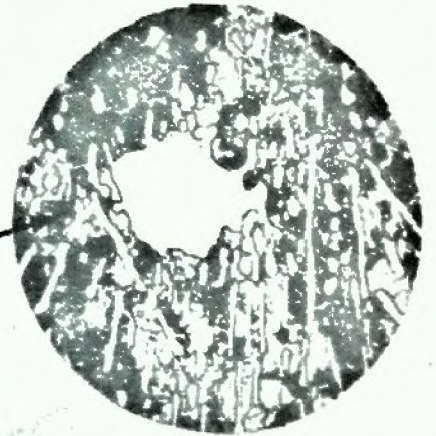
Nital 4%

75 X

Nital 4% 500 X

**Fig. 4 -** Microestrutura da superfície do cilindro fundido constituída de perlita e carbonetos.

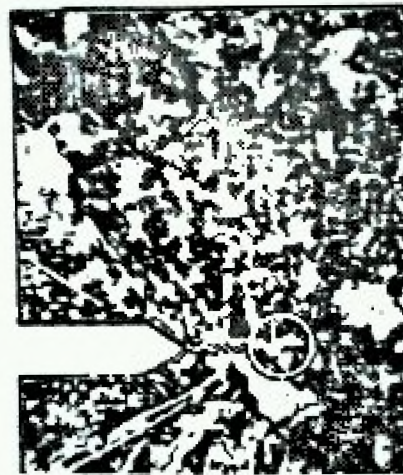
Fig. 8 - Esquema representativo das zonas plásticas dos corpos de prova de: CHARPY (a) e  $K_{IC}$  (b) para o material fundido.

Assim, os ensaios para avaliar a tenacidade devem ser analisados em conjunto quando são comparados materiais de grandes variações microestruturais. As diferenças microestruturais nos materiais utilizados neste trabalho foram tão grandes que chegaram a alterar os valores de limite de resistência dos ensaios de tração nas duas condições comparadas. Caso só fossem realizados ensaios para avaliação de  $K_{IC}$ , poderia-se ter falsa idéia do comportamento mecânico desses materiais nos laminadores. O tamanho de zona plástica formada na ponta das trincas térmicas geradas em serviço deve ser mais compatível com aquele formado no ensaio de impacto do que no ensaio de  $K_{IC}$ .
