## TESTE DE *SIPPING* EM UM ELEMENTO COMBUSTÍVEL TIPO PLACA FALHADO

Luís Antônio Albiac Terremoto, Carlos Alberto Zeituni, Antonio Teixeira e Silva,  
José Augusto Perrotta e José Eduardo Rosa da Silva

Centro de Engenharia Nuclear (CEN)  
Instituto de Pesquisas Energéticas e Nucleares (IPEN/CNEN-SP)  
Av. Lineu Prestes 2.242 – Cidade Universitária  
05508-000 São Paulo, SP, Brasil

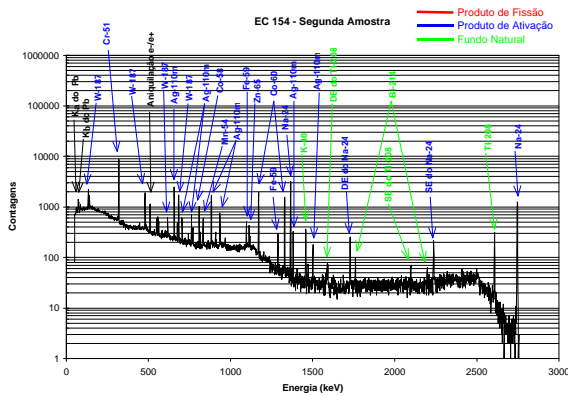
Figura 4. Espectro de Raios Gama Resultante de Medida com Duração de 4000 Segundos em Tempo Vivo, em Amostra Coletada após um Tempo de *Sipping* igual a 1106 Minutos do Elemento Combustível IEA-154 dentro do Tubulão, indicando a Procedência dos Principais Fotopicos Observados.
