# Caracterização e comportamento de corrosão da liga 2098-T351 Al-Cu-Li após diferentes pré-tratamentos de anodização

Este trabalho visa à caracterização e comportamento de corrosão da liga 2098-T351 Al-Cu-Li após diferentes pré-tratamentos de superfície para anodização.

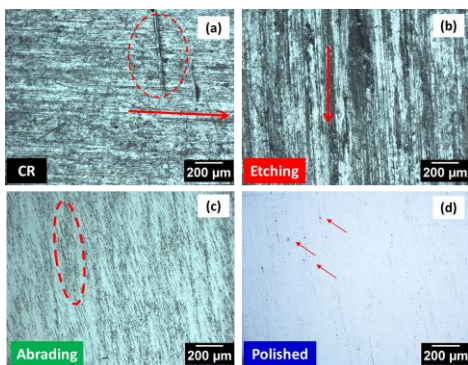
A amostra CR apresentou bandas (regiões escuras), alinhadas a direção de laminação da amostra, Figura 1(a). Essas bandas são reportadas na literatura como sendo regiões de óxidos enriquecidas em Mg. Além disso, regiões de defeitos oriundos, região tracejada, também foram observados. Na amostra Etching, bandas associadas ao ataque dos grãos e a formação de óxidos sobre os mesmos são observados na Figura 1(b). Para a amostra Abrading, observou-se que o processo favorece a revelação dos grãos, como evidenciados pela região tracejada vermelha, Figura 1(c). Já a amostra Polished, apresentou uma superfície mais uniforme, com pontos escurecidos, associados às partículas micrométricas, conforme apontado pelas setas vermelhas, Figura 1(d).

Figura 1. Microscopia ótica da liga 2098-T351 após diferentes pré-tratamentos. (a) CR (b) Etching (c) Abrading; (d) Polished.

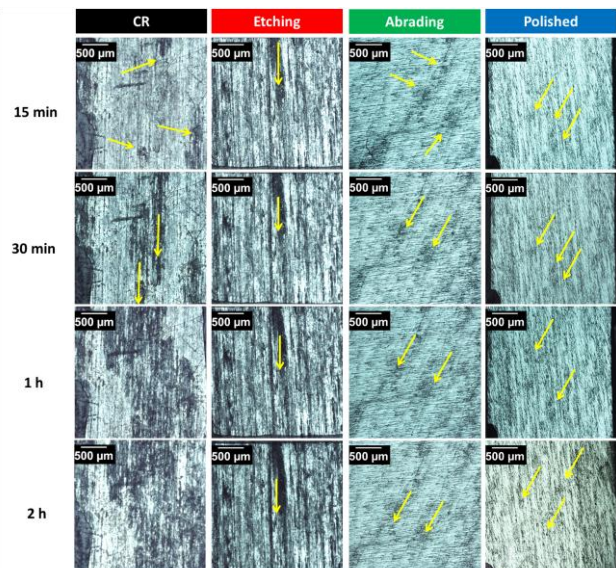
A Figura 2 mostra o resultado do monitoramento da liga 2098-T351 após diferentes pré-tratamentos imersa em  $0,01\text{mol L}^{-1}$  de NaCl até 2 h de imersão. Para a liga CR o ataque iniciou-se nas regiões associadas às bandas de óxidos ricos em Mg. Os grão mais susceptíveis ao ataque químico foram locais preferenciais para o início do ataque localizado na amostra Etching. Já as amostras Abrading e Polished tiveram o seu ataque inicial associado às partículas micrométricas. Além, disso as amostras CR e Etching mostraram maior atividade que as condições Abrading e Polished, sendo a CR a condição mais ativa. Após 2 h de imersão

a condição CR mostrou uma área maior coberta por produtos de corrosão em relação às demais condições.

Figura 2. Monitoramento da superfície da liga 2098-T351 após diferentes pré-tratamentos durante imersão por 2 h em  $0,01\text{mol L}^{-1}$  de NaCl.
