## FRAGILIZAÇÃO DO AÇO INOX TIPO 316 PELA PRESENÇA DO GÁS HÉLIO

EDDY SEGURA PINO  
WALDEMAR A. MONTEIROCOMISSÃO NACIONAL DE ENERGIA NUCLEAR - SP  
INSTITUTO DE PESQUISAS ENERGÉTICAS E NUCLEARES  
Caixa Postal 11049 - Pinheiros  
05508 - São Paulo - BRASILSUMÁRIO

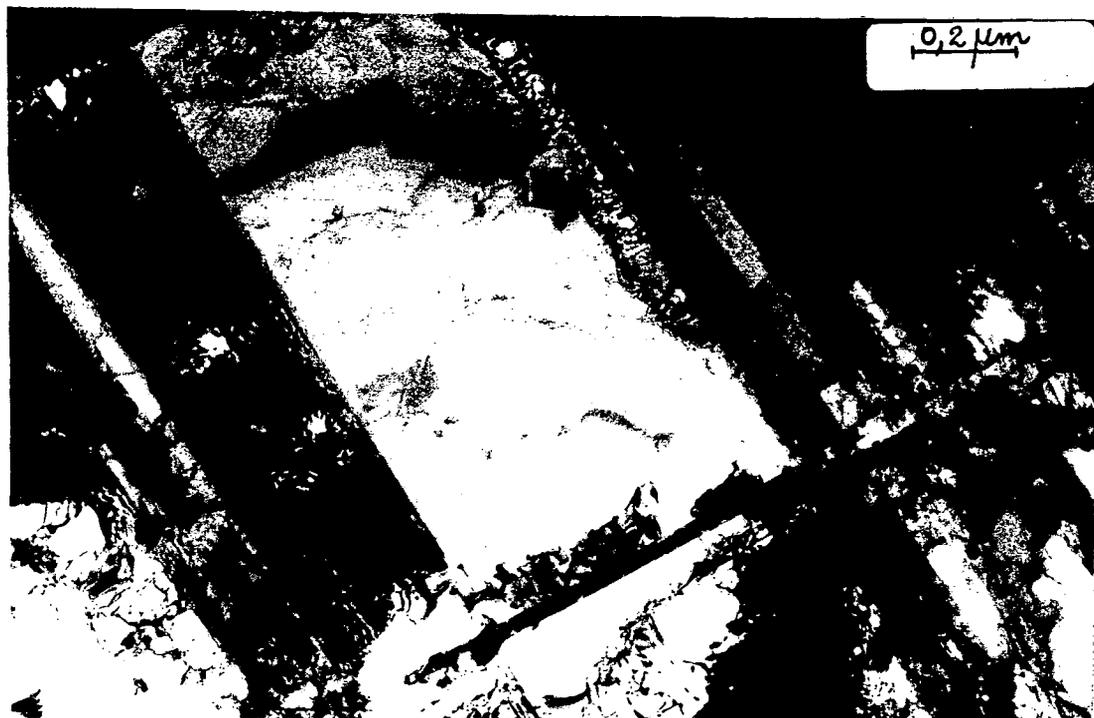
Figura 2 - Micrografia eletrônica de aço inox tipo 316 com 20% de deformação a frio, pré-implantado com 26ppma de hélio e testado em fluência a 750°C; Aspecto geral da microestrutura.

Na figura 2 temos o aspecto geral da microestrutura do material ensaiado com presença de bandas de deformação com discriminação de discordâncias presentes relativamente ao material de partida. Notam-se ainda precipitados pequenos dispersos pela microestrutura.
