Trabalho apresentado durante o INTERCORR 2008, em Recife/PE, no mês de maio de 2008.

Estudo da influência do acabamento interno na corrosão de tubos de cobre

A. C. N. de Jesus¹, R. Magnabosco², I. Costa³

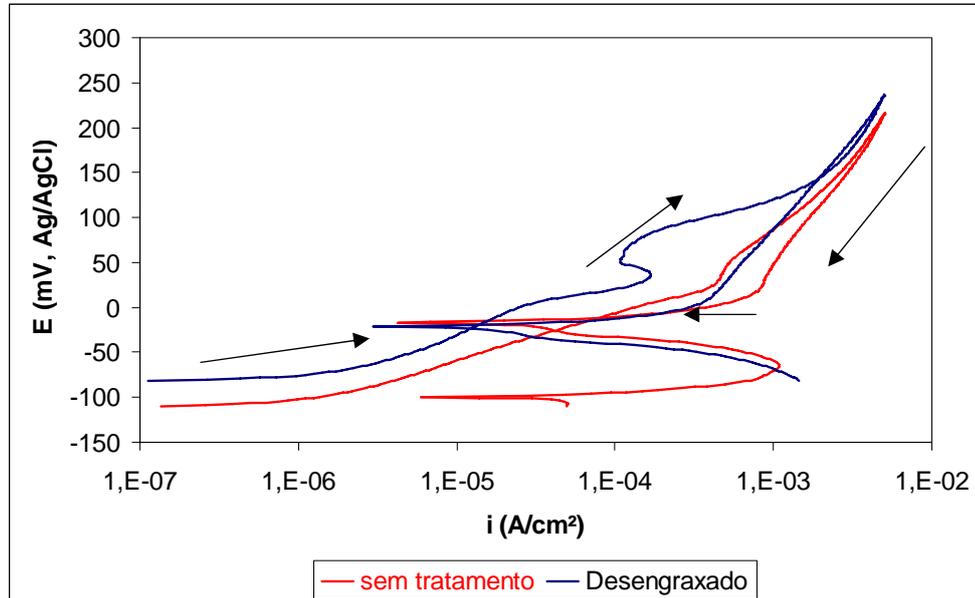
Figura 1. Curvas de polarização para tubos de cobre sem tratamento e desengraxados obtidas em solução 0,12 mol L⁻¹ de NaCl.

Na Figura 1, são comparados os efeitos de dois tipos de acabamento usando amostras sem tratamento e desengraxadas. Entre os dois tipos de acabamento apresentados na Figura 1, nota-se que maiores densidades de corrente de corrosão foram associadas ao tubo sem tratamento, embora o formato das curvas tenha apresentado algumas similaridades. Um pico anódico é mais bem definido nas amostras desengraxadas, o que pode ser explicado pela maior dificuldade de precipitação de produtos de corrosão nas amostras sem tratamento, que apresentavam um filme de óleo superficial resultante da operação de trefilação. A presença desses produtos na superfície deve ter também influenciado nas maiores densidades de corrente observadas na varredura no sentido reverso relacionadas com as amostras sem tratamento.

Com base nos valores de carbono superficial apresentados na Tabela 3 e nos resultados das Figuras 1 e 2, o teor de carbono aparentemente teve efeito prejudicial na resistência à corrosão do tubo de cobre. Isto é sugerido pela comparação dos resultados das amostras sem tratamento com os das desengraxadas. Este efeito todavia não é verificado quando se compara amostras sem tratamento e jateadas. Nota-se que o teor de carbono na superfície é diminuído em cerca de 10 vezes pelo jateamento, e se este fosse o único fator de efeito na resistência à corrosão, amostras com este tipo de acabamento deveriam apresentar densidades de corrente sensivelmente menores, o que de fato não ocorreu. Deve-se ressaltar, todavia, que o jateamento da superfície metálica com partículas abrasivas resulta em aumento na área superficial exposta ao meio corrosivo pelo aumento na rugosidade da superfície, além de causar maior ativação da mesma. Estes resultados indicam, portanto, que além do teor de carbono na superfície, outros fatores também afetam a resistência à corrosão da mesma e estes também devem ser levados em conta na análise dos resultados. Li (12) estudou o efeito da

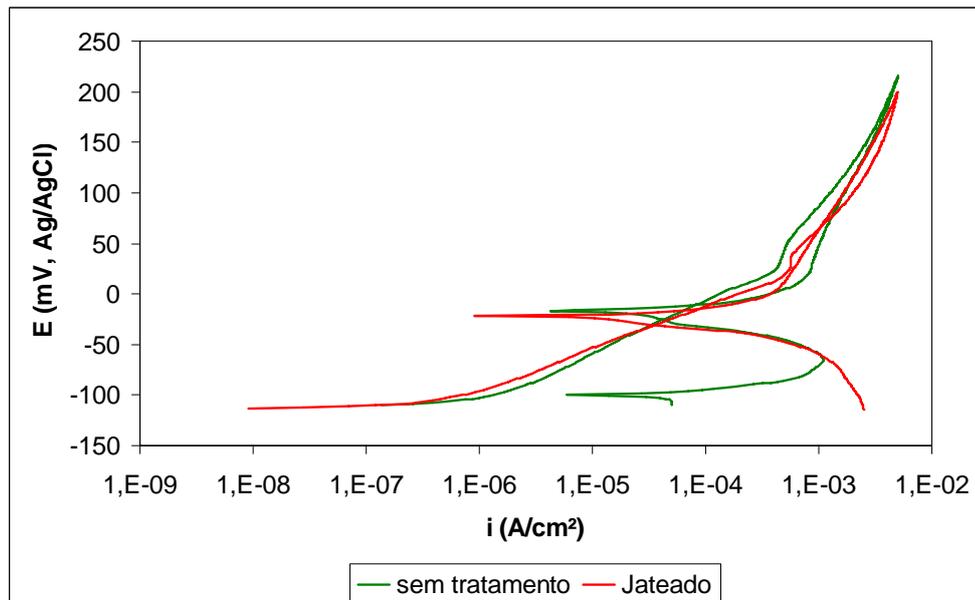
Figura 2. Curvas de polarização potenciodinâmica de tubos de cobre sem tratamento e jateado, obtidas em 0,12 mol L⁻¹ de NaCl.

A Figura 2 compara as curvas de polarização dos tubos jateados e os tubos sem tratamento. Valores muito próximos de densidade de corrente foram obtidos para estes dois tipos de acabamento superficial.

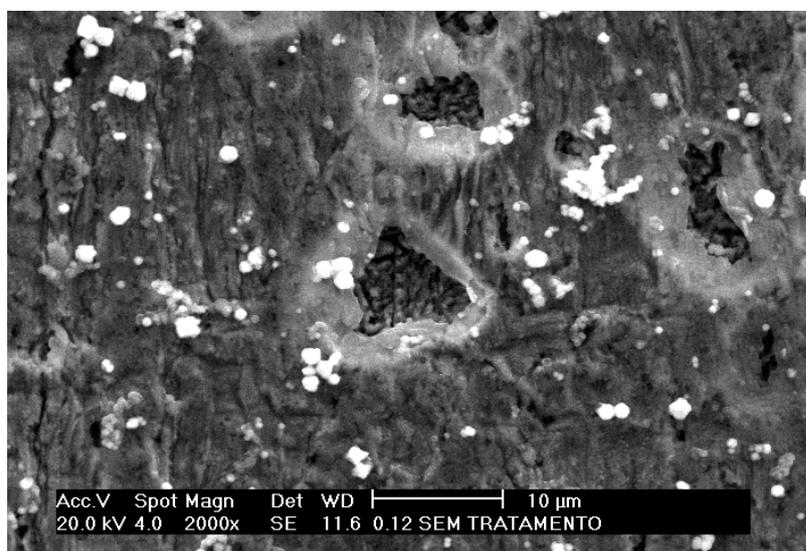
Figura 3. Micrografia da superfície de amostra de tubo sem tratamento após polarização em solução 0,12 mol L⁻¹ de NaCl.

A observação da superfície após ensaios de polarização permitiu notar ataque localizado no tubo sem tratamento, Figura 3, enquanto nas amostras jateadas ocorreu ataque de forma generalizada sobre toda a superfície ensaiada, Figura 4. Na superfície de todas as amostras ensaiadas foi observada a presença de produtos de corrosão precipitados, os quais foram removidos por limpeza em ultrassom.

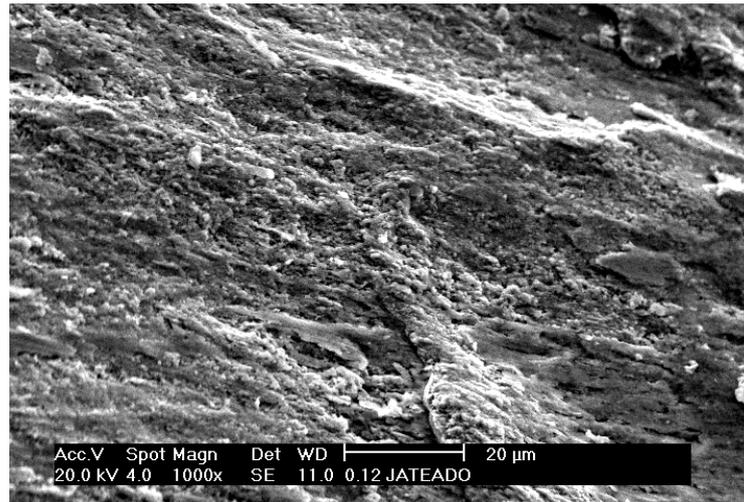
Figura 4. Micrografia da superfície de amostra de tubo jateado após polarização em solução 0,12 mol L⁻¹ de NaCl.

O impingimento da granalha do processo de jateamento elimina as marcas do processo de trefilação e forma sulcos na superfície (Figura 5), que se assemelham com escamas de peixe, os quais desaparecem nas amostras polarizadas (Figura 4). Propõe-se que as mais altas densidades de corrente associadas às amostras jateadas sejam relacionadas à maior rugosidade da superfície destas amostras em relação às associadas aos outros acabamentos testados. Este resultado é confirmado pela literatura (12) que relata aumento da velocidade de corrosão com o aumento da rugosidade no cobre.

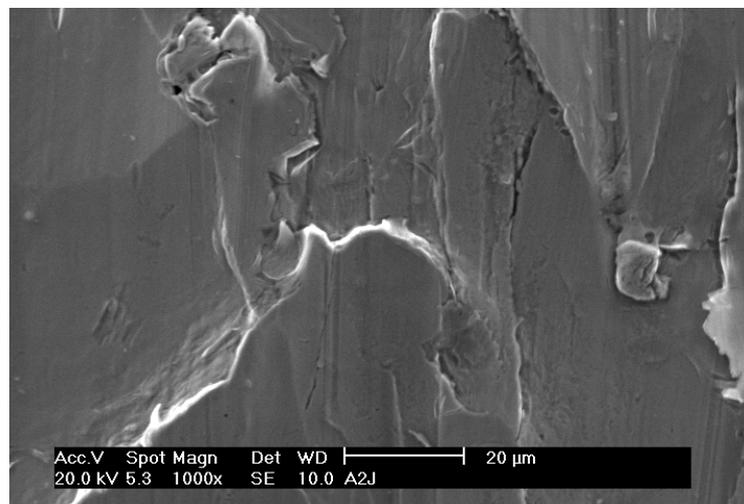
Figura 5. Micrografia da superfície de amostra de tubo jateado antes do ensaio de polarização.

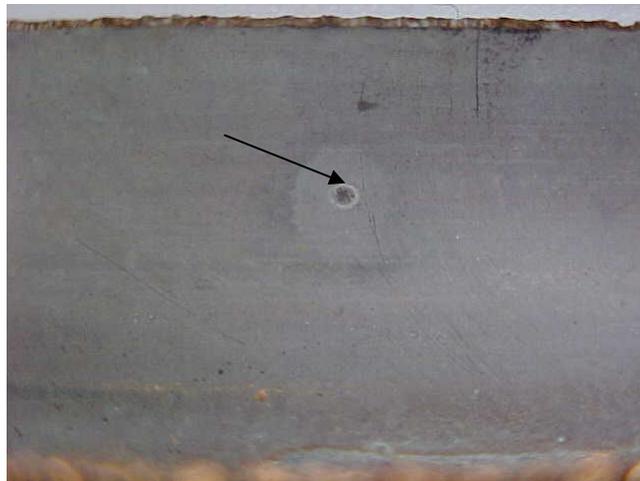
Figura 6 – Pite na superfície interna de amostra de tubo de cobre ensaiado na condição sem tratamento.

Na superfície das amostras desengraxadas foi observada a presença de produtos de corrosão ligeiramente mais porosos que sobre as amostras jateadas. A observação à vista desarmada da superfície interna de todos os tubos ensaiados permitiu notar a ausência de pites na maioria deles, e o desenvolvimento de apenas um pite na superfície de uma das amostras ensaiadas sem tratamento, conforme ilustra a Figura 6.

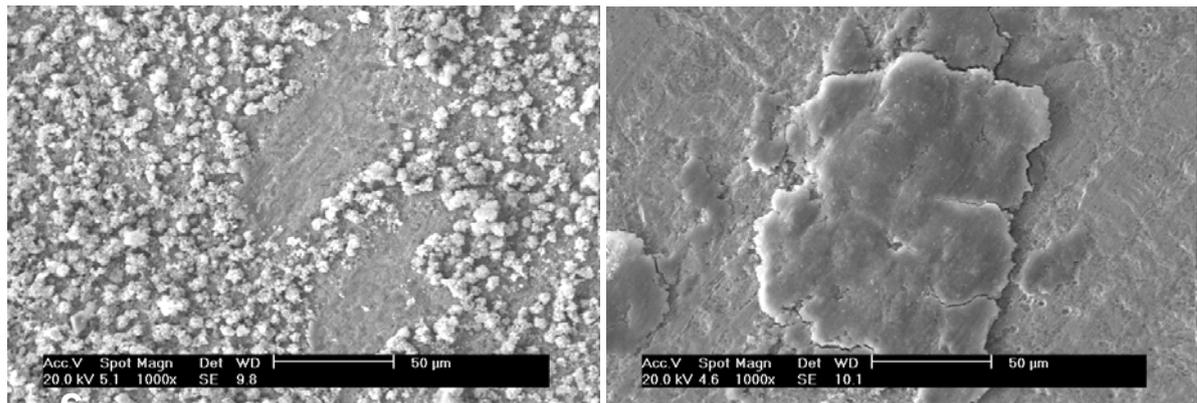
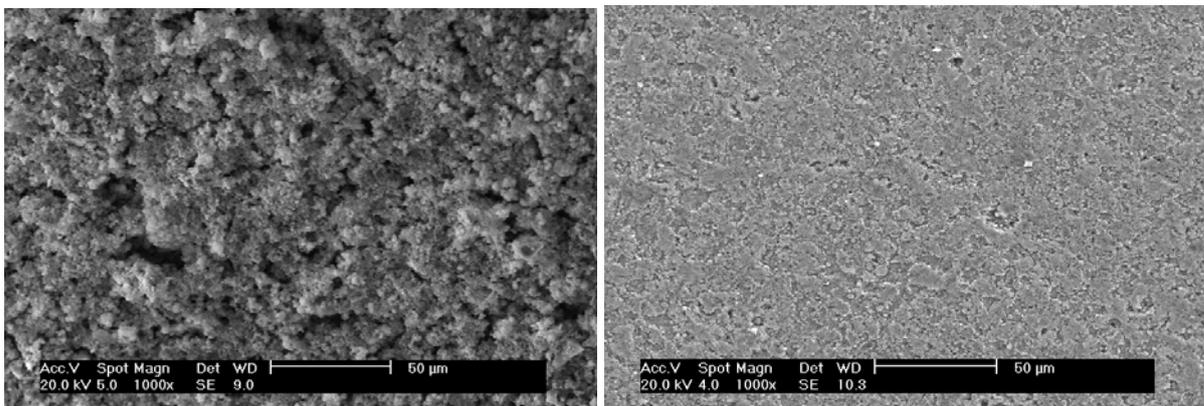
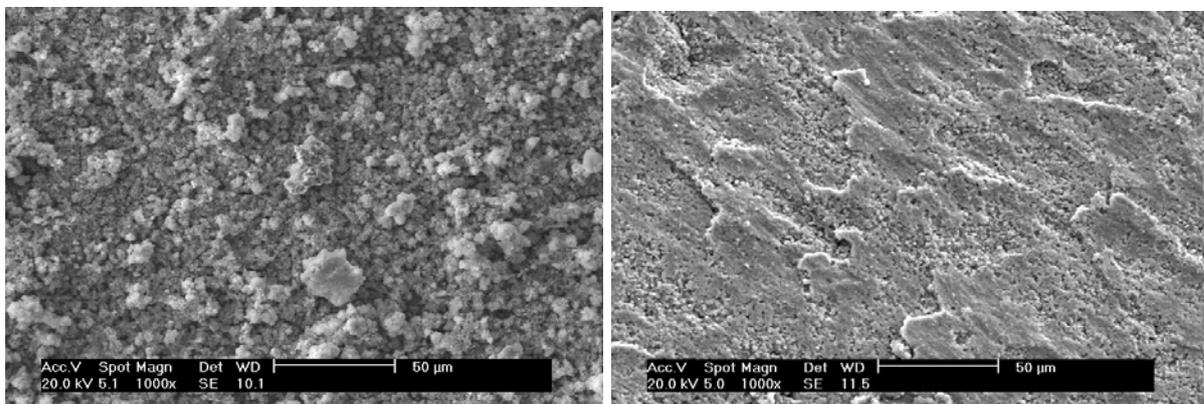
Figura 7. Morfologia da superfície de tubos de cobre após um ano de ensaio em *loop*, nas condições (a) sem tratamento, (b) desengraxado, e (c) jateado. Micrografias à esquerda correspondem a amostras antes de imersão em banho ultrassônico e, à direita, após imersão.

A morfologia dos produtos de corrosão formados durante um ano de exposição às condições descritas no presente trabalho foi analisada por MEV, e estas são mostradas na Figura 7 para amostras antes e após a limpeza ultrasônica.

Os produtos de corrosão formados sobre a amostra sem tratamento apresentaram-se heterogeneamente distribuídos. Nota-se a presença de produtos na forma de placas de grande tamanho e que aparentemente estão prestes a se destacar da superfície, provavelmente devido à presença do óleo resultante do processo de fabricação, dificultando a aderência com o substrato. Melhor distribuição dos produtos de corrosão é observada para amostras desengraxadas, porém a porosidade associada a esta camada resulta em irregularidades também na superfície com formação de cavidades, geralmente rasas. A morfologia dos produtos de corrosão sobre as amostras desengraxadas apresenta maior uniformidade, embora sejam também observadas regiões de defeitos, que devem ser consequência da presença dos

sulcos/ranhas provenientes do processo de trefilação e que acabam afetando a morfologia do produto formado. A morfologia da superfície da amostra jateada mostra uma camada irregular e porosa, com baixa aderência sendo removida durante a limpeza ultrasônica.

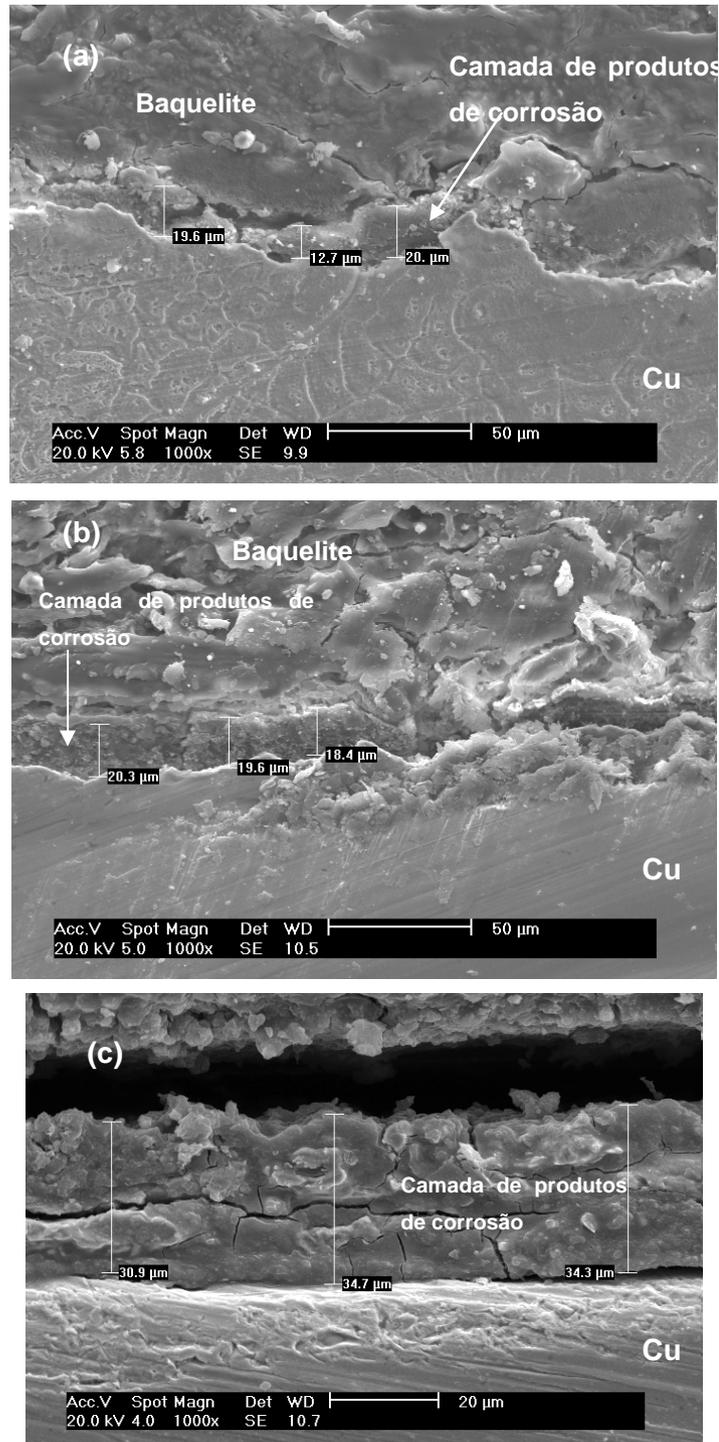
Figura 8 – Micrografias da seção transversal de tubos (a) sem tratamento, (b) jateado, e (c) desengraxado ensaiados em *loop* durante um ano mostrando a camada de produtos de corrosão.

Os acabamentos estudados mostraram ter influência também na espessura das camadas de produtos de corrosão formados em suas superfícies. A Figura 8 apresenta micrografias da seção transversal de amostras dos tubos ensaiadas em *loop* por um ano e a Tabela 4, as espessuras estimadas das camadas de produtos de corrosão.

Os resultados da Tabela 4 mostram que as maiores espessuras de camada de produtos foram associadas aos tratamentos que também resultaram nos menores teores de carbono total na superfície. Superfícies com sujidades e/ou oleosidades, por sua vez, dificultam o crescimento da camada de produtos superficiais.

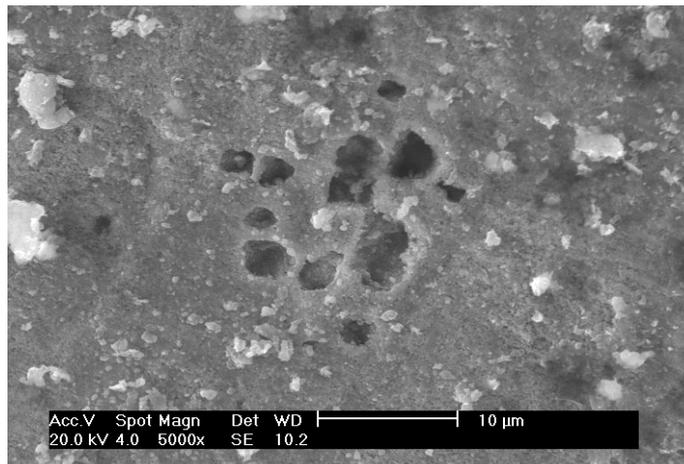
Figura 9 – Pites na superfície de amostra sem tratamento exposta durante 1 ano em *loop*.

Na superfície de amostras ensaiadas na condição sem tratamento foi observado o desenvolvimento de pites, conforme ilustra a Figura 9, sugerindo a maior susceptibilidade à corrosão por pite para este tipo de acabamento superficial.
