# O AÇO DUAL PHASE DP600 E O EFEITO DA SUA CAMADA SUPERFICIAL NA CORROSÃO

Giovanni B. C. Iazigi<sup>1</sup>, Isolda Costa<sup>2</sup>.

<sup>1,2</sup> Instituto de Pesquisas Energéticas e Nucleares, IPEN/CNEN

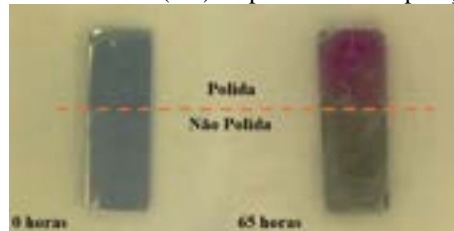
A Figura 2 mostra imagens da amostra logo após contato com o meio (0 h) e após 65 h de exposição.

Figura 2. Imagens da placa com metade da superfície polida mecanicamente (remoção da superfície) e exposta a agar-agar com NaCl e fenolftaleína.

Após 65h de exposição ao meio corrosivo, foi identificada a presença da coloração rosa, típica de meios alcalinos, na área com remoção da superfície, o que mostra a formação de pilha galvânica entre a área sem camada superficial (catódica) e a superfície como recebida (anódica). Isso mostra a significativa diferença de potencial entre as duas partes da superfície exposta.
