MONITORAMENTO DA CORROSÃO EM LIGAS DE ALUMÍNIO DISSIMILARES UNIDAS POR PROCESSO DE SOLDAGEM POR FRICÇÃO E MISTURA (FSW) UTILIZADAS NO SETOR AERONÁUTICO

A. F.S. Bugarin¹, F. M. Queiroz¹, M. Terada², H.G. de Melo² e I. Costa^{1*}

Resumo

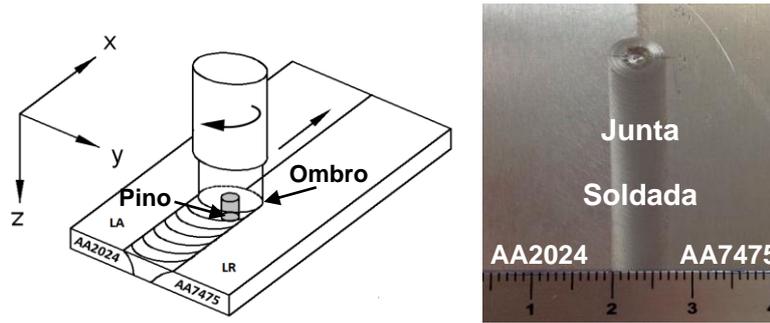
Fig. 1 – (a) Esquema dos materiais dissimilares unidos pelo processo FSW, indicando o sentido da rotação do pino de soldagem, o lado do avanço (LA) e do retrocesso (LR); (b) Macroscopia da chapa soldada.

O material utilizado no presente trabalho foi fornecido pela *Embraer* na forma de chapa fina de 1,6 mm de espessura das ligas de alumínio AA2024-T3 e AA7475-T761 unidas por FSW. O procedimento de junção das chapas é ilustrado na Fig. 1a, com o pino não consumível girando no sentido horário. A liga AA2024 no lado de avanço (LA) e AA7475 no lado do retrocesso (LR). Na Tab. 1, encontram-se as composições químicas das ligas obtidas pela técnica analítica de espectrometria de fluorescência de raios-X por dispersão de comprimento de onda.

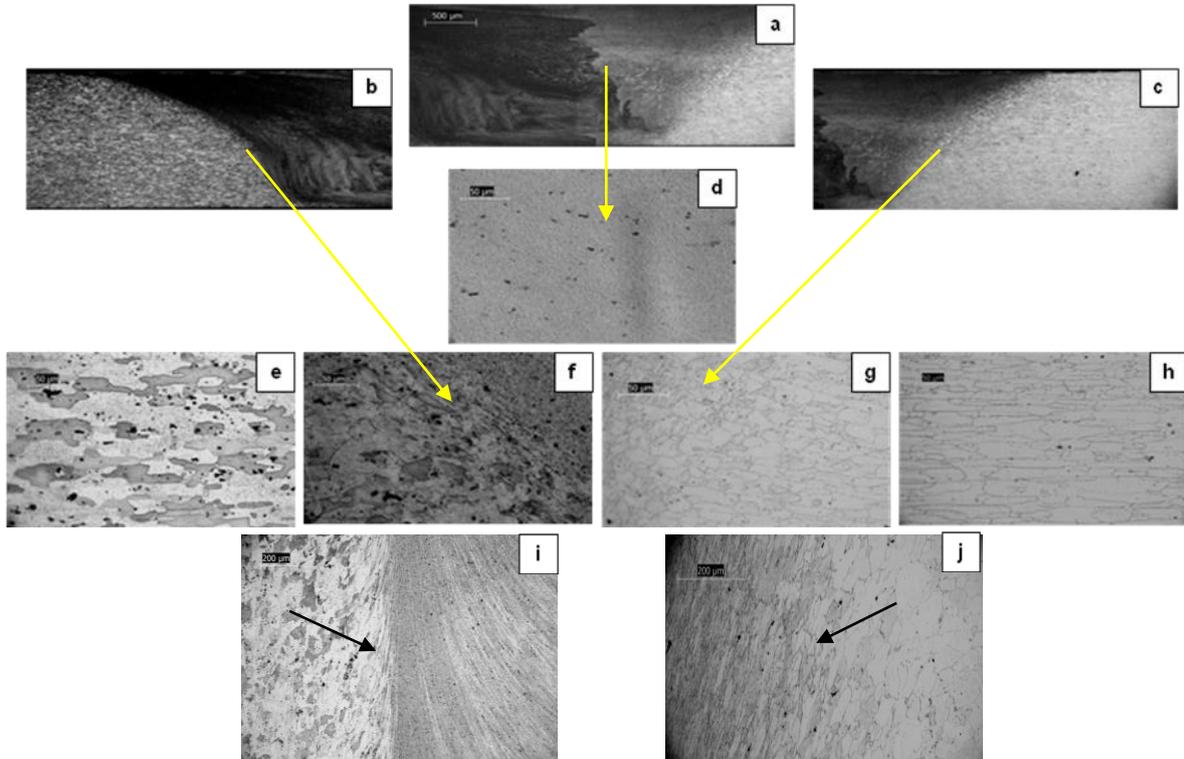
Fig.2 - Estrutura dos grãos em secção transversal após ataque metalográfico em HNO_3 (25%) e HF (2%) em 100 mL de H_2O à 4°C. Interface (a) das duas ligas, AA2024 (mais escuro) e AA7475 (mais claro); (b) ZM/ZTMA/ZTA no lado da AA2024; (c) ZM/ZTMA/ZTA no lado da AA7475; (d) ZM; (e) MB da AA2024; (f) ZTMA da AA2024; (g) ZTMA da AA7475 e (h) MB da AA7475. Interface ZM/ZTMA da (i) AA2024 e (j) AA7475.

Com o ataque metalográfico na secção transversal da amostra observou-se uma mistura não homogênea na ZM servindo como referência de posição da AA2024 e AA7475 na junta soldada, como mostrado na Fig.2a. A Fig.2d indica que a ZM consiste em grãos menores e equiaxiais, resultado da recristalização dinâmica devido ao processo de soldagem. Esta corresponde à região onde o pino da ferramenta entra em contato com o material a ser soldado. Há uma transição entre os grãos alongados na ZTMA e os grãos equiaxiais da ZM, tanto do lado do avanço (AA2024) observado na Fig.2f, quanto do retrocesso (AA7475) na Fig.2g. Quando a

superfície soldada é observada, Fig.2i e Fig.2j, tal transição é mais evidente. Os grãos das duas ligas na zona da ZTMA mostraram-se alongados, Fig.2e e Fig.2h, sendo característicos de materiais laminados. Além de alterar o tamanho do grão, o processo de soldagem também influencia na orientação dos mesmos.

Na região anódica, lado da liga AA7475, ocorre a dissolução do alumínio com formação de cátions metálicos, seguida por hidrólise e abaixamento do pH. O mesmo comportamento foi observado em trabalhos com a AA2024 soldada à AA7010 por Jariyaboon *et al*⁽⁶⁾. Durante o ensaio de imersão houve a formação de bolhas a cerca de 2 mm do centro da ZM da AA7475 a partir de 2 horas de exposição ao meio. De acordo com a orientação dos contornos de grão revelados pelo ataque metalográfico, Fig.2, pode-se deduzir que a formação de bolhas ocorreu próximo à interface ZTMA/ZTA da AA7475.

Bolhas também foram observadas na interface ZTMA/ZTA quando se avaliou a secção transversal da amostra Fig. 5a. Entretanto, a formação de bolhas não se apresentou alinhada verticalmente, mas seguiu o formato cônico da região da interface, como sugerido pelo ataque metalográfico (Fig.2). Esta figura sugere que as regiões afetadas pelo processo de soldagem na secção transversal da amostra seguem este formato, como observado na Fig. 5b.

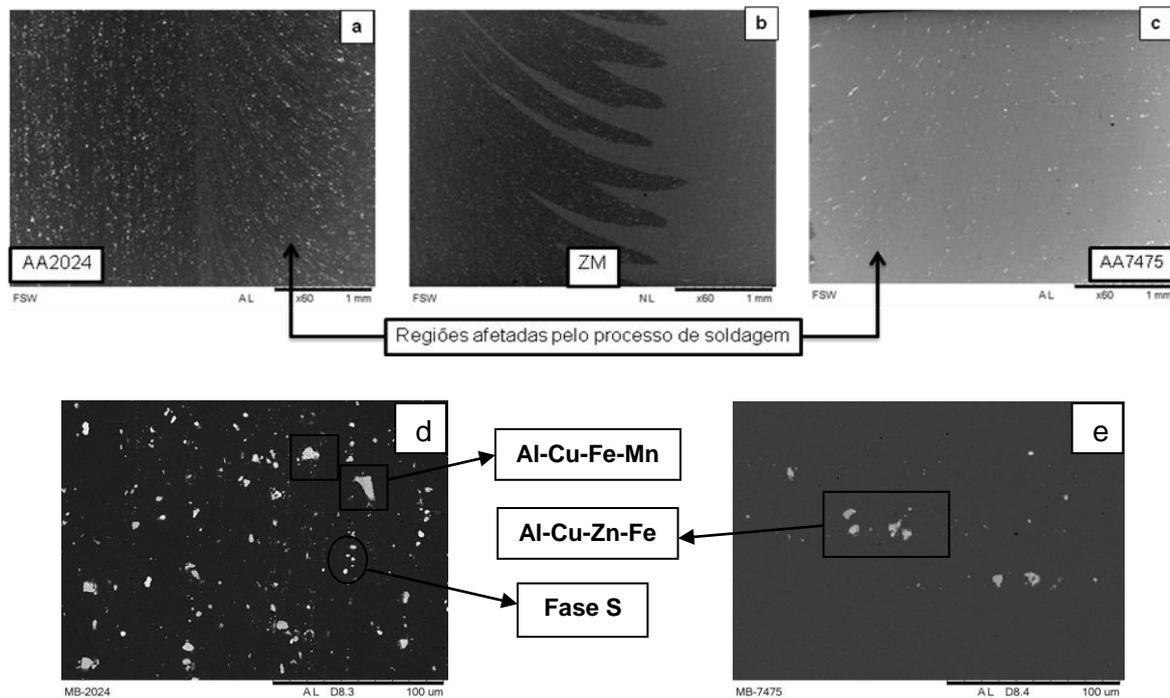
Fig. 3 - Microestrutura obtida por MEV da (a) interface entre ZTMA e ZTA da liga AA2024; (b) ZM; (c) interface entre ZTMA e ZTA da liga AA7475 (d) MB 2024 e (e) MB 7475

A Figura 3 mostra a vista de topo da ZM observada por microscopia eletrônica de varredura. A

Fig. 3b mostra a junção dos dois materiais onde pode ser notado que os precipitados seguem um fluxo preferencial no sentido de rotação do pino de soldagem. Quanto mais perto da região soldada, mais evidente é esta característica. Na ZM observa-se a contribuição dos dois materiais e ao afastar-se desta zona, a microestrutura torna-se similar ao MB, como mostra a

Fig. 3a referente à liga AA 2024, e a

Fig. 3c, para a liga AA7475.

Embora a literatura relate vários tipos de precipitados na liga AA2024⁽¹²⁾, neste trabalho os dois tipos mais comuns caracterizados foram: precipitados menores e arredondados, denominados de fase S (Al_2CuMg) e precipitados maiores e com uma morfologia heterogênea, cujos elementos principais são o Al-Cu-Fe-Mn (Fig. 3d). Em relação ao MB da AA7475, a microestrutura mostrou-se mais “limpa” quando comparada com o MB da AA2024. Os precipitados na liga AA7475 consistiram principalmente de Al-Cu-Zn-Fe (Fig. 3e).

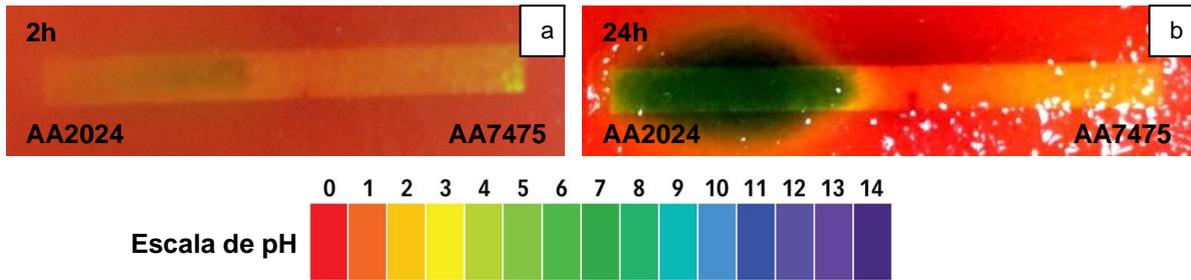
Fig. 4 - Teste de visualização em gel da amostra soldada após (a) 2 h e (b) 24 h.

O teste de visualização em gel permitiu identificar as regiões anódicas e catódicas da amostra soldada – Fig. 4. Após duas horas de exposição, o lado da liga AA2024 apresentou coloração esverdeada, devido à alcalinização do meio. Esta coloração é resultado da reação de redução do oxigênio, gerando íons hidroxila. Já no lado da liga AA7475 a coloração ficou entre o amarelo e o alaranjado que, como mostra a escala de pH abaixo, é característica de um meio ácido.

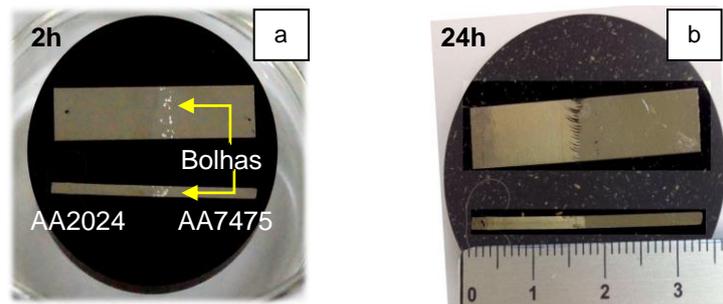
Fig. 5 – (a) Formação de bolhas durante o ensaio de imersão em solução 10 mM de NaCl e (b) superfície da amostra após 24 h de ensaio de imersão

Nas regiões afetadas pelo processo de soldagem, no lado da AA7475, também houve ataque corrosivo desde as duas primeiras horas de imersão. Como pode ser observado nas Fig. 8a e Fig. 8b, o ataque mais intenso ocorreu na interface da ZM/ZTMA da liga AA7475, região onde passa o ombro da ferramenta durante o processo de soldagem. O ombro da ferramenta juntamente com o pino de soldagem são responsáveis pela geração de calor e pela mistura do material na linha de solda⁽⁹⁾. Esta distância coincide com a região em que foi observada a formação de bolhas (Fig. 5a).

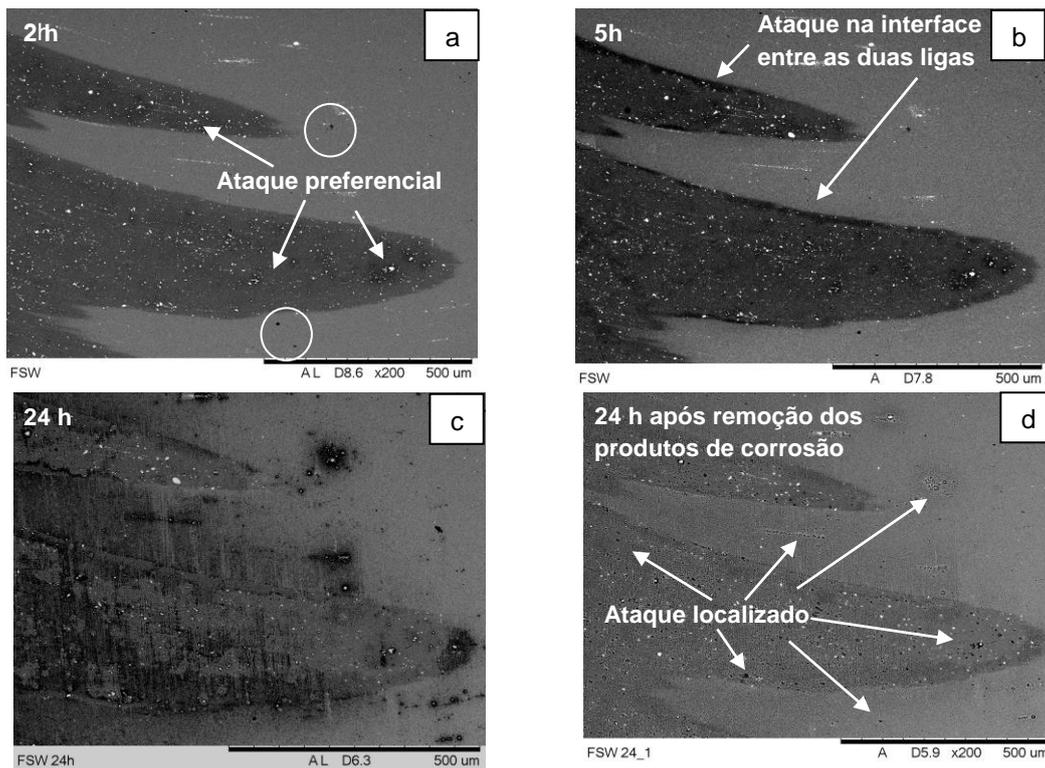
Fig. 6 – MEV da ZM exposta à solução 10 mM de após (a) 2h; (b) 5h; (c) 24h e (d) remoção do produto de corrosão após 24h

A Fig. 6 mostra a interface das duas ligas na ZM. Em duas horas de imersão em solução 10 mM NaCl o lado da AA2024 apresentou corrosão similar à do MB, ou seja, ataque parcial nos precipitados de fase S, que se encontram espalhados por toda a matriz (Fig. 6a). Após de 5 h de imersão (Fig. 6b) ocorreu o ataque na interface entre as duas ligas, indicando a corrosão galvânica nesta região. Após 24 h

(Fig. 6c) houve formação de grande quantidade de produtos de corrosão sobre a superfície da amostra. A observação da superfície após a retirada do produto de corrosão (Fig. 6d) mostrou vários pontos de ataque, principalmente na liga AA2024 devido à grande concentração de precipitados nesta liga, à atuação desta liga como cátodo no par galvânico com a liga AA7475 e, conseqüentemente, alcalinização localizada em torno das partículas com conseqüente ataque do óxido de alumínio na vizinhança das partículas.

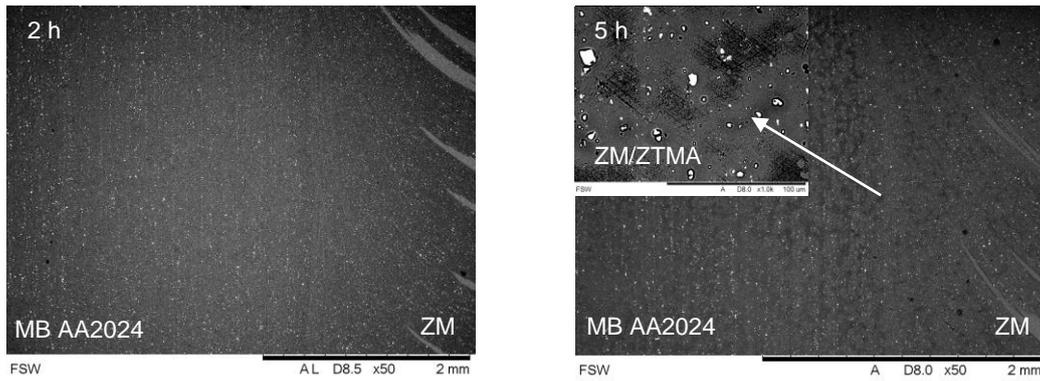
Fig. 7 - MEV da interface ZM/ZTMA da liga AA2024 após (a) 2 h e (b) 5 h de exposição à solução 10 mM de NaCl.

Ataque similar ao observado na ZM também foi notado na interface ZTMA/ZTA da liga AA2024 após 2 h de imersão (Fig. 7a). Entretanto, com 5 h de imersão (Fig. 7b) foi observado ataque também na matriz em torno dos precipitados, sugerindo ataque cristalográfico. Esse tipo de ataque pode ter sido ocasionado pela deformação mecânica gerada pelo processo de soldagem. Esta muda a orientação e tamanho dos grãos, deixando-os mais susceptíveis ao ataque corrosivo. Para tempos maiores de imersão não foi possível observar o desenvolvimento destas áreas devido a grande quantidade de produtos de corrosão formados na superfície.

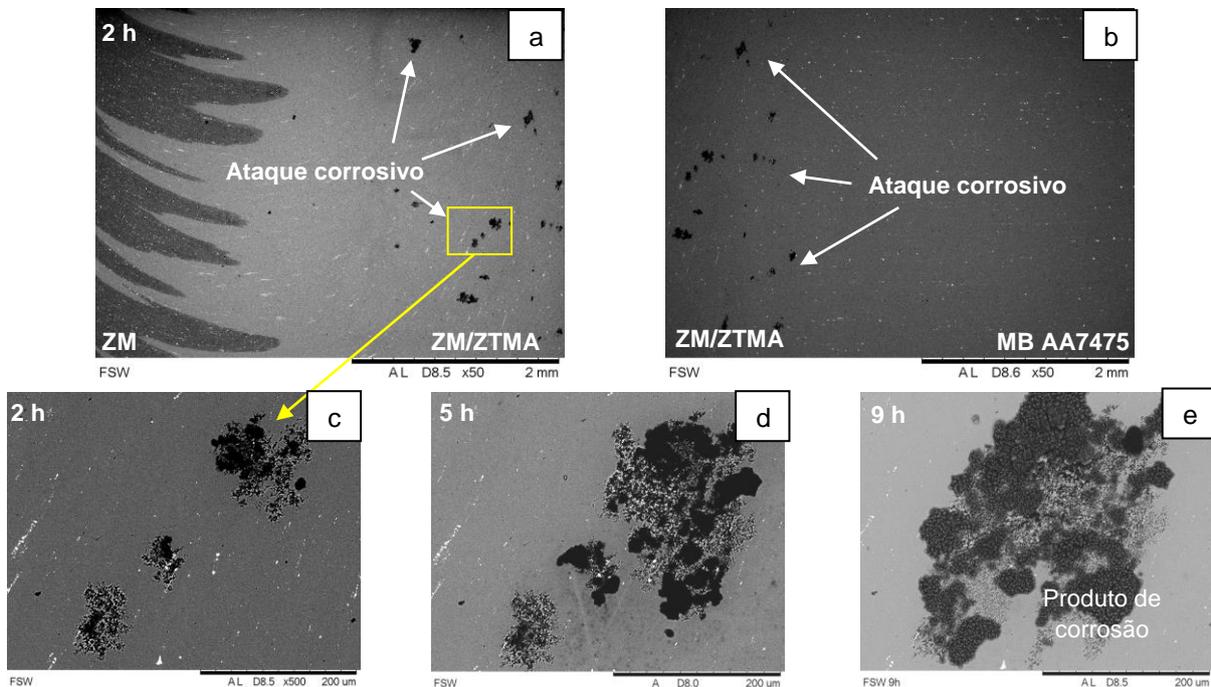
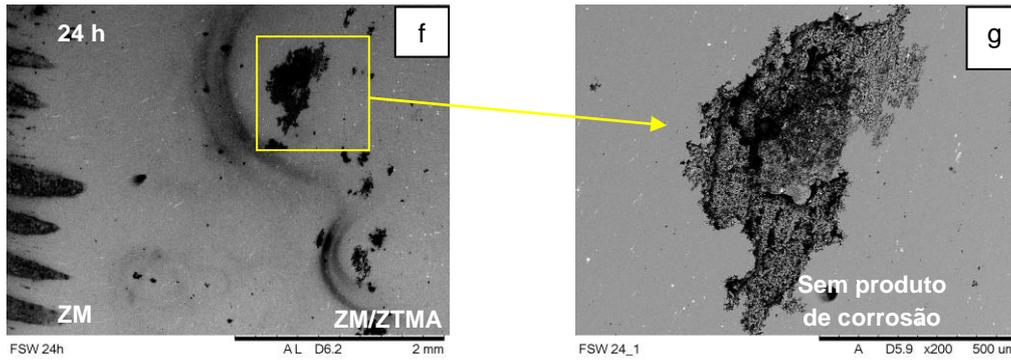
Fig. 8 - MEV de regiões das ligas soldadas por FSW após exposição à solução 10 mM de NaCl. (a) Interface ZM/ZTMA da AA7475 e (b) ZTMA/MB após 2 h; ataque corrosivo após (c) 2 h, (d) 5 h e (e) 9 h; (f) interface ZM/ZTMA da AA7475 após 24 h e (g) ataque corrosivo após 24 h com remoção do produto de corrosão

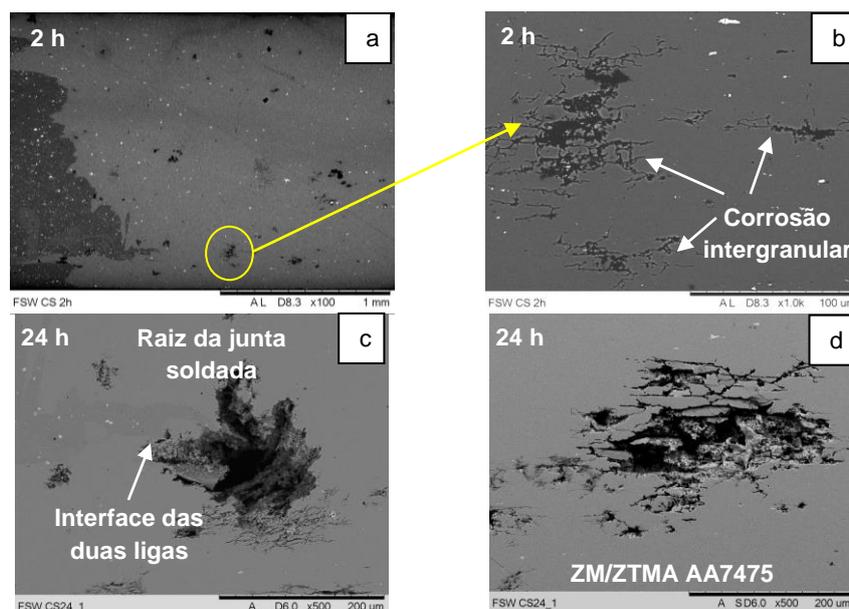
Fig. 9 - Evolução da corrosão na secção transversal da (a) ZM e (b) ZM/ZTMA da liga AA7475 após 2 h de imersão e (c) interface das duas ligas na raiz da solda e (d) ZM/ZTMA da AA7475 após 24 h de ensaio seguido por remoção dos produtos de corrosão com solução 30% de HNO₃.

Ao analisar a secção da amostra soldada na Fig. 9 foi observada corrosão do tipo intergranular. As regiões mais suscetíveis ao ataque intergranular observadas na secção da amostra durante o ensaio de imersão foi a ZM na parte inferior da solda, conhecida como a raiz da junta soldada, e a ZM/ZTMA, ambas no lado da liga AA7475.

Segundo a literatura⁽⁶⁾, o aquecimento durante a soldagem favorece a precipitação de partículas nanométricas η'/η ($MgZn_2$) nos contornos de grão nesta região, deixando a área mais susceptível ao ataque intergranular. Tais partículas nanométricas não puderam ser observadas pelas técnicas microscópicas utilizadas neste trabalho.
