CARACTERIZAÇÃO MICROESTRUTURAL E MECÂNICA DA SUPERLIGA À BASE DE NÍQUEL (LIGA 600) APÓS TRATAMENTOS TÉRMICOS

Stela Maria de Carvalho Fernandes e Waldemar Alfredo Monteiro
Comissão Nacional de Energia Nuclear - CNEN
Instituto de Pesquisas Energéticas e Nucleares - IPEN
C.P. 11049, CEP- 05422-970, São Paulo, SP
RESUMO

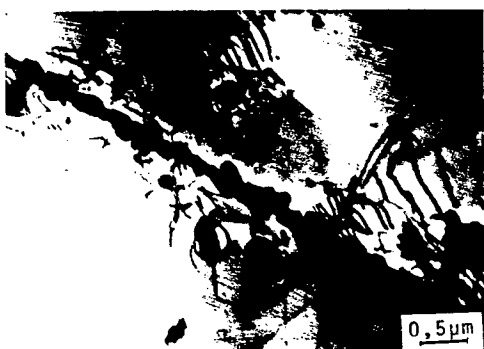
Figura 6: Liga EMVAC 600 nacional, laminada (90% redução em espessura), solubilizada e envelhecida a 720°C por 10 horas micrografia eletrônica (MET), onde observa-se intensa precipitação no contornos de grão e em seu interior.

A 620°C por 10 horas observa-se um aumento da precipitação nos contornos de grão (MET), embora ocorra um amolecimento do material que pode ser observado por meio dos resultados obtidos nos ensaios de microdureza. Já a 720°C por 10 horas (Figura 6) e 800°C por 10 horas, nota-se aumento da precipitação nos contornos de grão e também no interior dos mesmos, o que também é verificado pelos ensaios de microdureza e tração, como mostra a Tabela I. Levando-se, com isso, a uma diminuição da resistência do material.
