# ANÁLISE DE CRITICALIDADE DE DEFEITOS EM MUNHÕES DE MOINHOS DE BOLAS USADOS EM PLANTAS DE MINERAÇÃO<sup>1</sup>

## ANALYSIS OF THE CRITICALITY OF DEFECTS FOUND IN TRUNNIONS OF GRINDING BALL MILLS USED IN MINING PLANTS

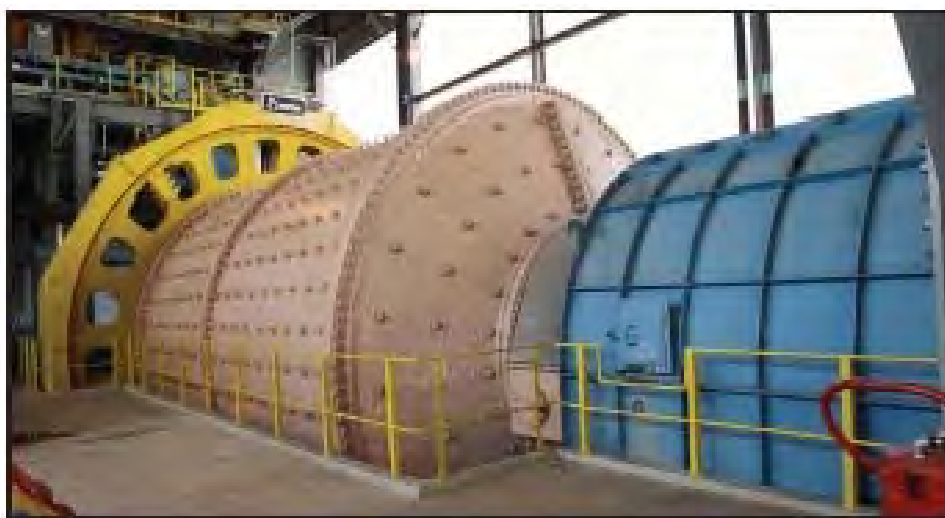
Moinho de bolas é uma designação genérica dos moinhos rotativos que usam esferas de aço fundido ou forjado, ou ainda ferro fundido como corpos moedores. São chamados “moinhos de bolas” (Figuras 1 e 2), mais especificamente, aqueles que possuem uma só câmara de moagem sendo o comprimento útil dessa câmara menor que o dobro do seu diâmetro.<sup>(2)</sup>

**Figura 1** – Moinho de bolas.<sup>(2)</sup>

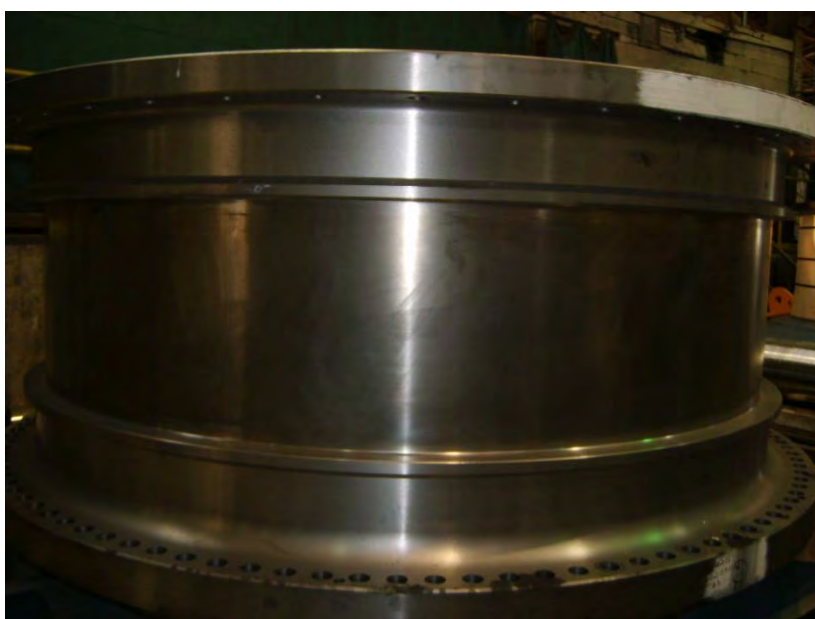
O objetivo desse trabalho é analisar pela mecânica da fratura a criticalidade de defeitos constatados nos componentes estruturais de grandes equipamentos como, um moinho de bolas e comparar valores teóricos de taxa de propagação (crescimento) desses defeitos com valores reais obtidos através de inspeções periódicas feitas neste equipamento. Os defeitos a serem analisados são trincas que aparecem principalmente nos munhões, Figura 3 abaixo, na região de contato axial e radial com os mancais do moinho, originadas por uma falta de lubrificação que permitiu o contato metal-metal entre o munhão e a bucha do mancal.

**Figura 3** – Munhão do moinho.

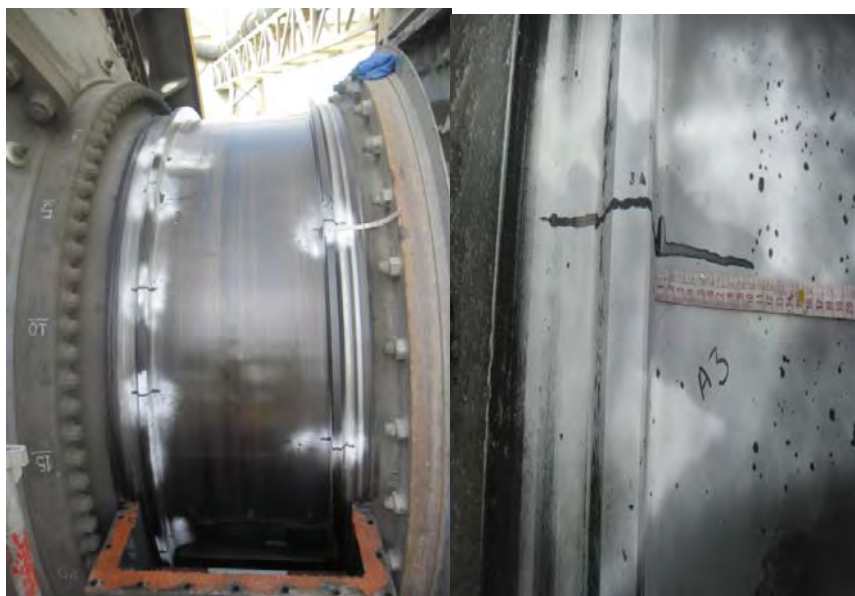
Na Figura 10 (a) é mostrada uma visão geral da trincas no munhão. Na Figura 10 (b), percebe-se o detalhe da trinca mais crítica.

**Figura 10. (a)** – Visão Geral da trinca; **(b)** – Detalhe da trinca mais crítica.

Analisando-se as Figuras 9, 10 e 11, nota-se que na região de localização da trinca crítica, o range máximo de tensões é de aproximadamente 40,8 MPa, próximo a ponta da trinca, na direção do centro do munhão.
