Livro Resumo 2025

XXXI Seminário Anual PIBIC
XXII Seminário Anual PROBIC
XV Seminário Anual PIBITI

Efeito do Recozimento na Microestrutura e Resistência Mecânica do latão

CuZn21Si3P

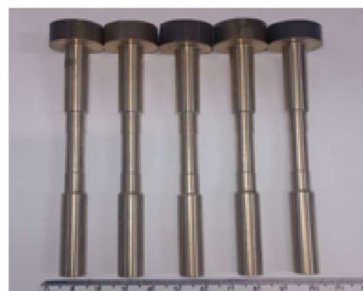
Figura1 – Espécimes de CuZn21Si3P

O material utilizado neste estudo consiste em uma liga CuZn21Si3P, composta por cobre, zinco, silício e fósforo, fornecidas pela empresa Termomecanica São Paulo S.A. Foram confeccionados 13 espécimes cada uma com 6,0 cm de comprimento na região útil e diâmetro 0,72 cm. A extremidade superior possui formato cilíndrico, destinada às análises de caracterização microestrutural. A figura 1 apresenta os corpos de prova.

Foram preparadas 13 amostras da liga CuZn21Si3P, incluindo uma de referência (sem tratamento). As demais passaram por recozimento de 1 hora, com resfriamento ao ar, em temperaturas entre 200°C e 750°C, ajustadas em incrementos de 50°C. Esse procedimento visou avaliar as alterações microestruturais e mecânicas decorrentes do tratamento térmico.
